COMITÉ NACIONAL ESPAÑOL DE GRANDES PRESAS

REHABILITACIÓN DEL DESAGÜE DE FONDO Y DEL PRIMER TRAMO DEL RÍO SALADO A LA SALIDA DEL CONTRAEMBALSE DE LA PRESA DE ALLOZ

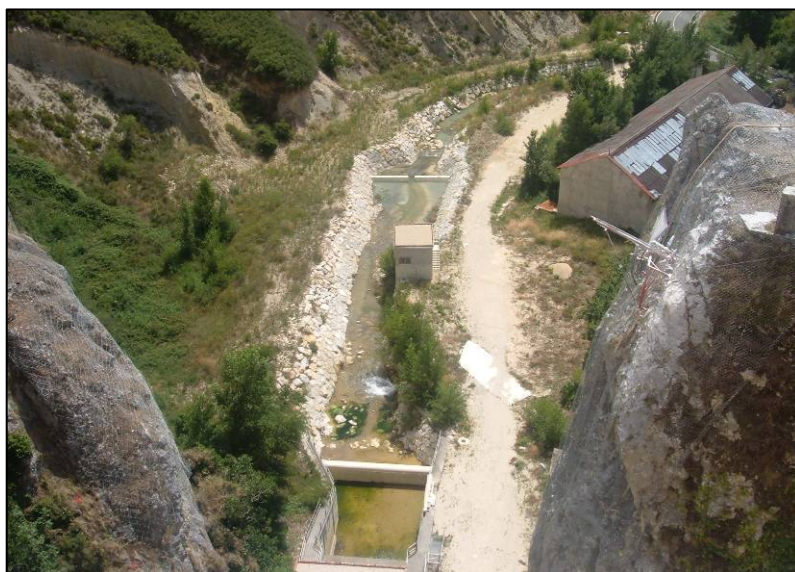
La tubería forzada atraviesa por una galería la antigua presa de mampostería y a la salida tiene la caseta de válvulas con una compuerta Bureau de seguridad y otra de operación del mismo tipo.

El elemento disipador de la energía era un cuenco con viga de impacto y un labio vertedero a unos 11m. de distancia que vertía al cauce del río Salado, protegido en sus taludes con escollera.

Fig. 3. Cuenco amortiguador y canal de restitución del desagüe de fondo de la Presa de Alloz previo a la actuación.

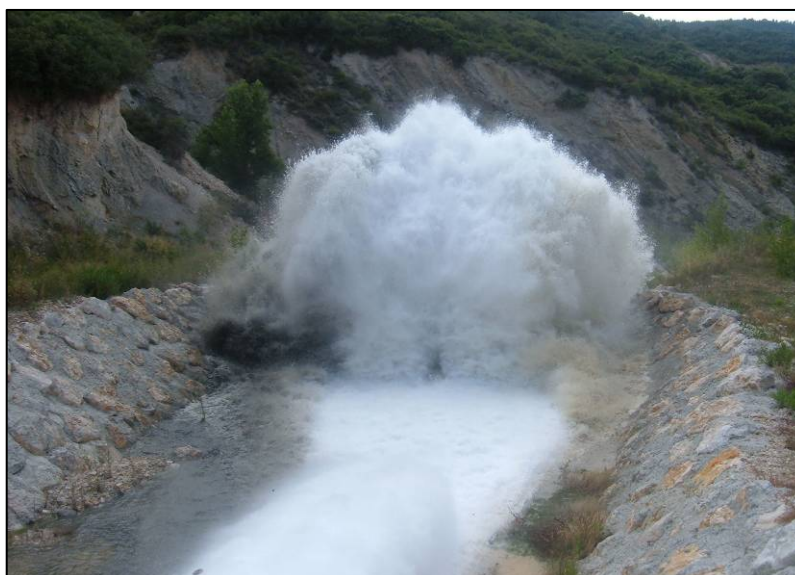
El funcionamiento normal de los desagües de fondo no era posible ya que los elementos disipadores de la energía no funcionaban adecuadamente (Fig.4) y se inundaban las zonas adyacentes, afectando incluso a la central de pie de presa, ...etc.

Fig. 4. Funcionamiento incorrecto del cuenco amortiguador.

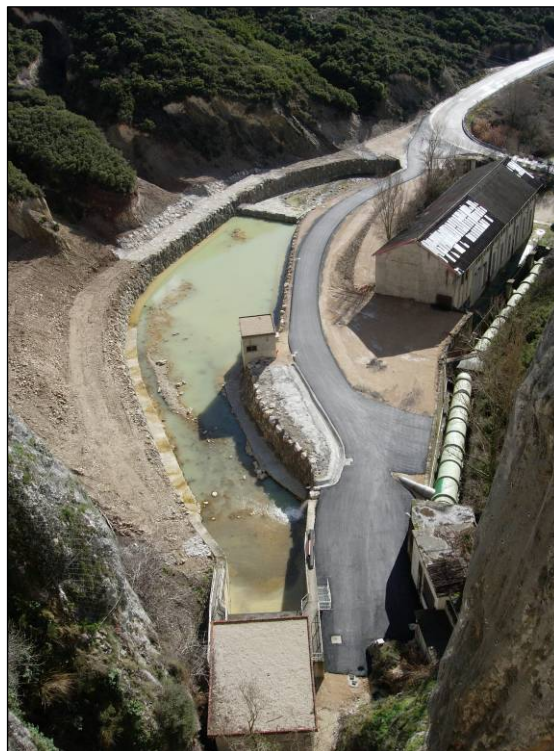
Fig. 5. Cuencos amortiguadores y canales de restitución del desagüe de fondo de la Presa de Allos. Estado actual.

Por otra parte se dispuso un vertedero de pared gruesa lo más alejado posible del segundo desagüe de fondo (Fig 5.), y se diseñó el perfil longitudinal del cuenco amortiguador (tanto en solera como en alzados), para que funcionando uno o ambos desagües de fondo, no se produjeran desbordamientos en ningún punto y el impacto de los chorros de los desagües de fondo se produjera sobre un colchón de agua de suficiente calado, distancia y volumen o masa de agua, para disipar su energía sin desbordamientos (Fig.6).

En el primer desagüe de fondo se profundizó la solera al objeto de crear un colchón amortiguador para la correcta disipación de energía, de forma que el perfil longitudinal desde el umbral del vertedero de pared gruesa resultara el adecuado para dicho propósito.

Asimismo, se perforó la viga de impacto, para permitir el paso del chorro, una vez generado el espacio necesario para formar el colchón de agua y se demolió el umbral de salida del primer desagüe de fondo, el cual también producía desbordamientos (Fig. 5).

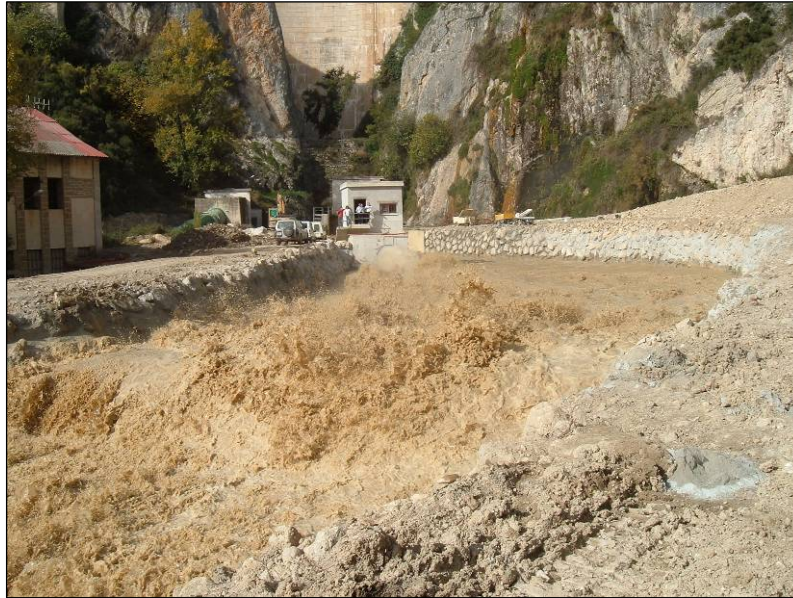
Fig. 6. Cuenco amortiguador tras la actuación, funcionando correctamente.

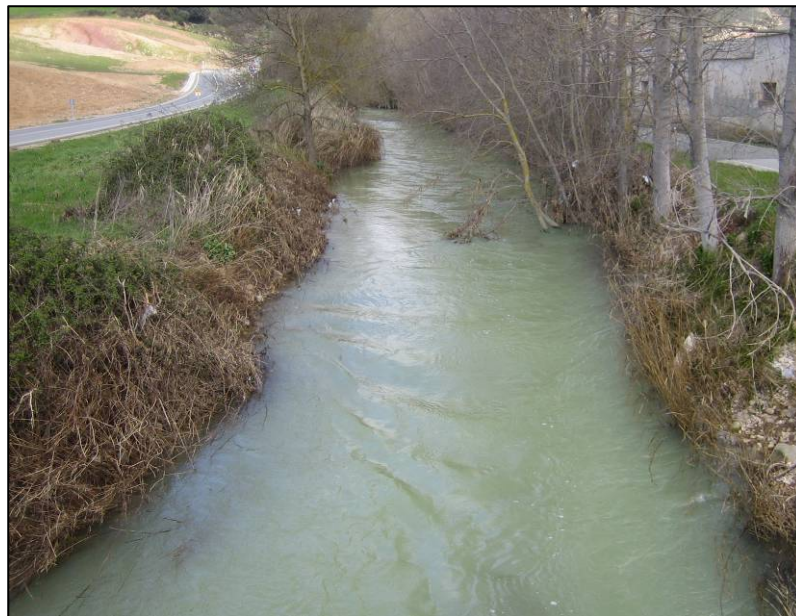
Sin embargo, la evolución de la vegetación en el tramo desde la estimación del citado caudal de daños motivó la disminución de la capacidad hidráulica del río, de manera que, a raíz de los daños producidos por la avenida de abril de 2007, se pudo comprobar que con caudales de 30 m³/s (60% del caudal de daños establecido para la gestión de la presa) se desbordaba el río produciendo inundaciones en la zona comentada.(Fig 7.)

Fig. 7. Estado del cauce previo a la actuación. Vista hacia aguas arriba.

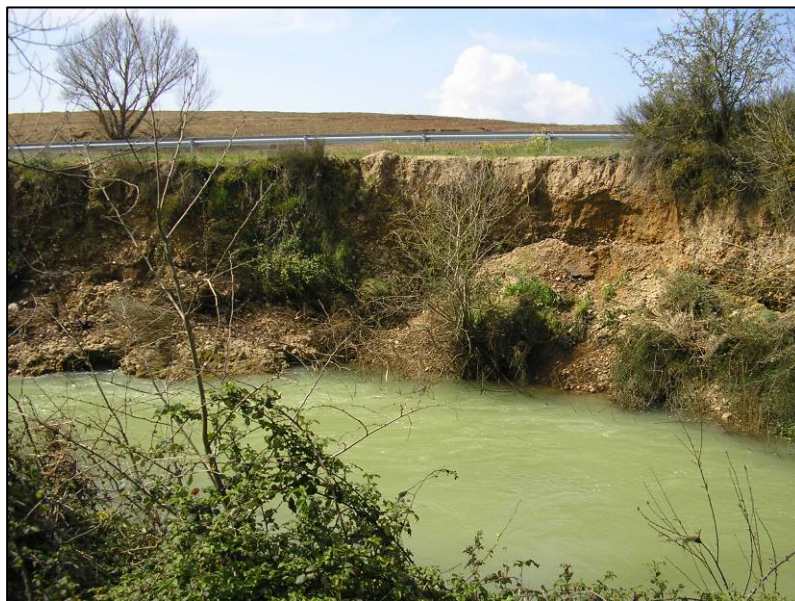
Fig. 8. Erosión avanzada de la margen derecha, junto a la nueva carretera.

Además de esta medida, se procedió a la demolición del antiguo puente a la altura del Monasterio, que se encontraba fuera de servicio y suponía una clara discontinuidad en el cauce. A continuación se reperfilaron y protegieron los taludes en tramos localizados, con especial intensidad en la citada margen derecha del tramo curvo anejo a la nueva carretera, en avanzado proceso de erosión (Fig. 8).

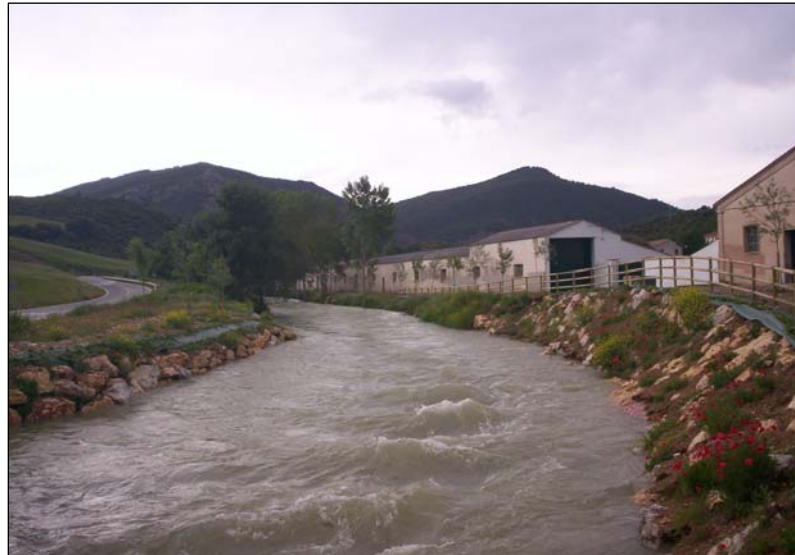
Fig. 9. Tramo del río Salado a la altura del Monasterio de San José tras el acondicionamiento realizado.

Finalmente, se acondicionaron los accesos a las márgenes del río con plantaciones puntuales y la construcción de una barandilla de madera, todo ello con el objetivo de facilitar la integración del río en el entorno, haciéndolo más accesible. (Fig. 9).

Estas medidas permitieron aumentar la capacidad hidráulica del tramo hasta un caudal mayor que 60 m³/s, que es superior al caudal fijado de daños (50 m³/s) y que duplicaba la capacidad real.
