# COMITÉ NACIONAL ESPAÑOL DE GRANDES PRESAS

## SEGUIMIENTO DEL COMPORTAMIENTO DE LA PRESA DE EL TOMILLAR (MALAGA)

*RESUMEN: En 2001 la empresa titular de la presa de El Tomillar, EMASA, contrató los trabajos de seguimiento del comportamiento de dicha presa y la dirección de explotación a una empresa de servicios.*

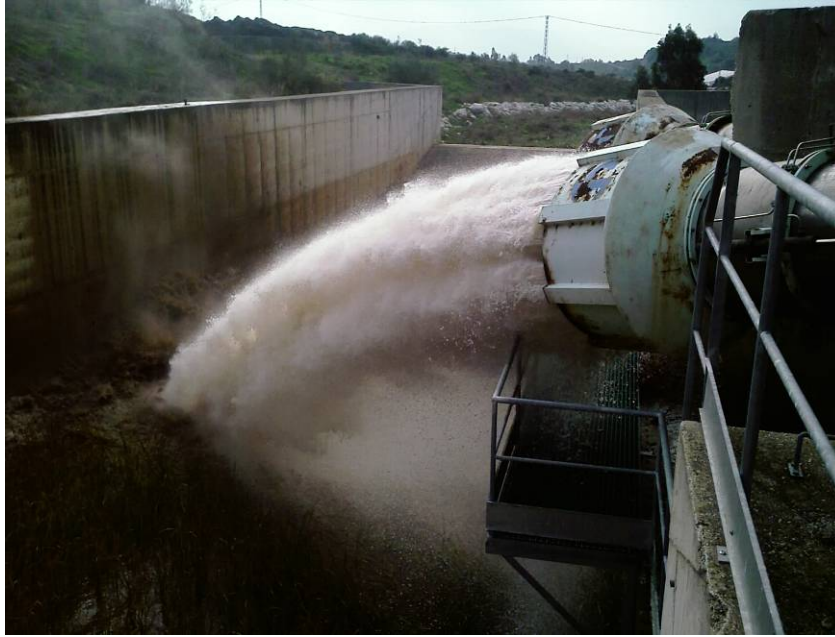
Figura 2

La anual consiste en la comprobación del correcto funcionamiento de todas las compuertas, incluso con la apertura de los desagües de fondo (Figura 2).

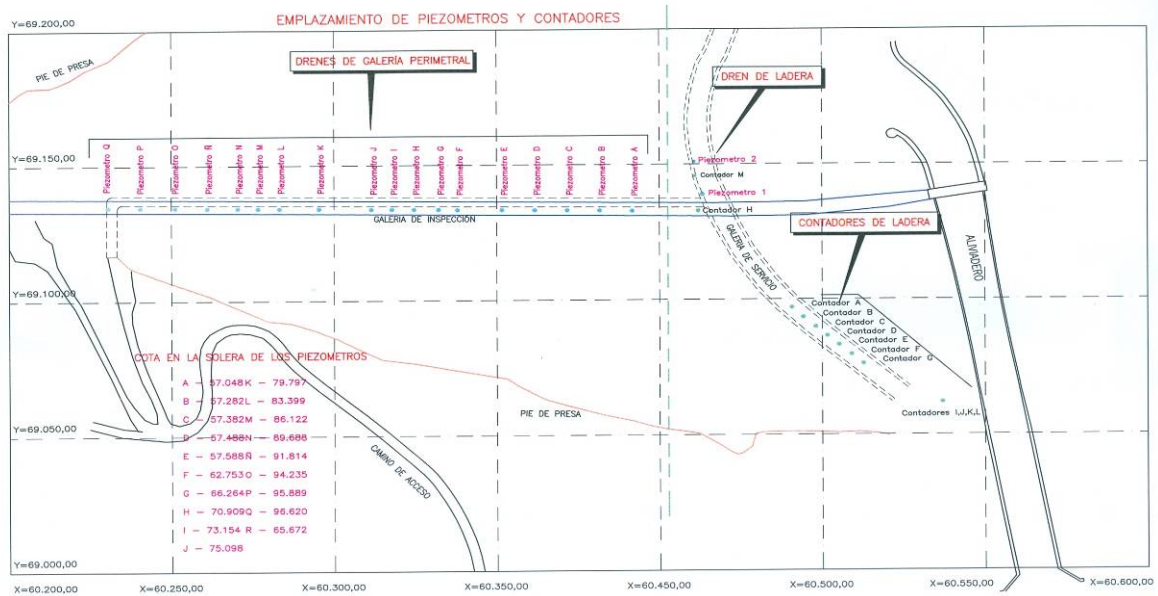
Figura 3

Todos estos puntos de inspección quedan reflejados en el croquis que se incluye como figura 3.

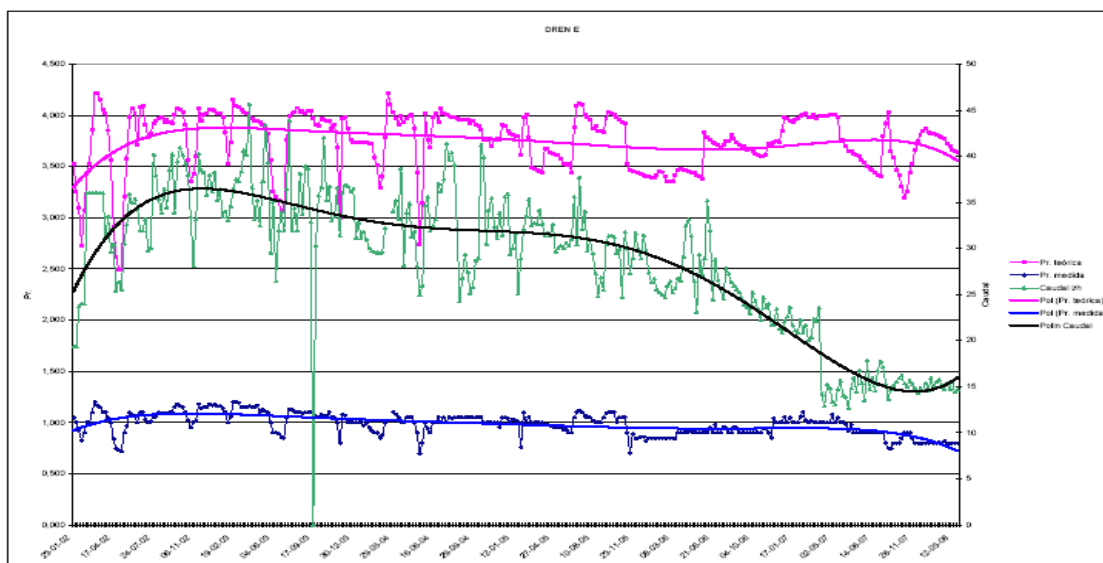
Figura 4

El resultado de estas mediciones da lugar a gráficos como el que se recoge en la figura 4 y que representan dren a dren la evolución de las presiones y de los caudales a los largo de los seis años en que ha tenido lugar el seguimiento.

La presión en los drenes sigue con bastante exactitud el movimiento del nivel de embalse con pérdidas de carga que nunca bajan del 50% y que en casi todos ellos supera el 70%

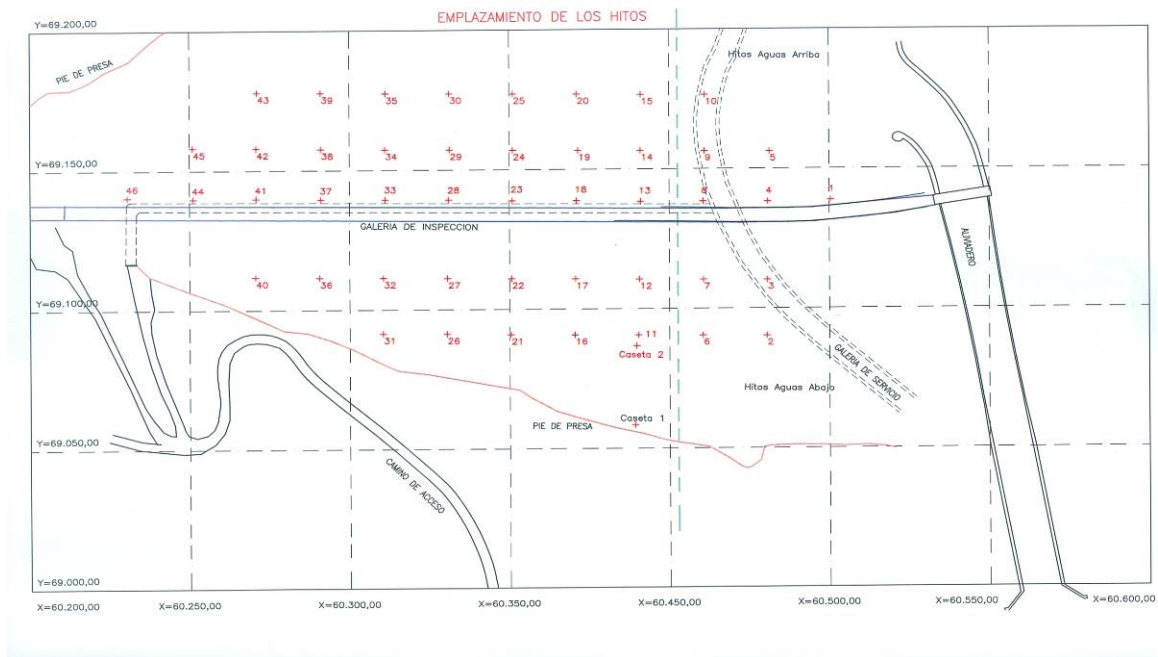
Figura 5

Como se ha dicho la presa dispone de 46 hitos distribuidos en cinco alineaciones paralelas a su eje situadas a las cotas 85 y 95 aguas arriba, en coronación, y a las cotas 85 y 95 aguas abajo. Estos hitos se disponen definiendo, cada cinco de ellos, perfiles transversales de la presa como se ve en la figura 5.

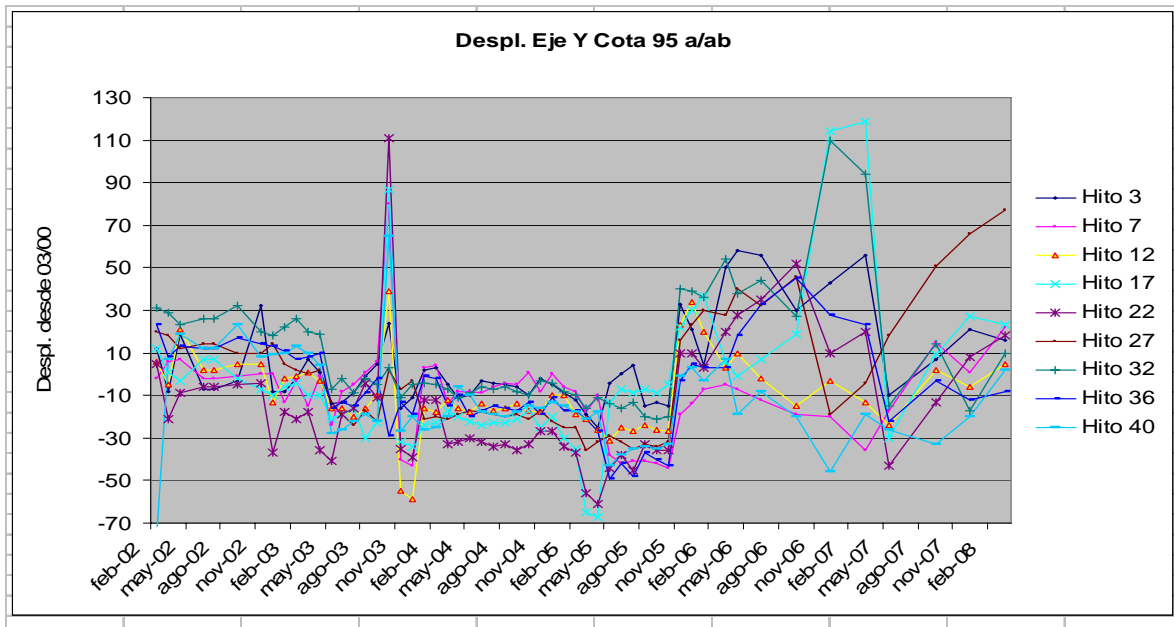
Figura 6

En la figura n°6 se recoge, como ejemplo, la evolución de la alineación situada a la cota 95 aguas abajo de la presa.

En primer lugar hay que señalar que, en conjunto, cuando el nivel de embalse sube, la presa se mueve hacia aguas abajo y hacia el estribo izquierdo y hacia aguas arriba y el estribo derecho cuando baja.

Después de los primeros llenados las deformaciones en planta han tenido un valor medio de 30mm. y los asentos se han mantenido también en los 30mm.

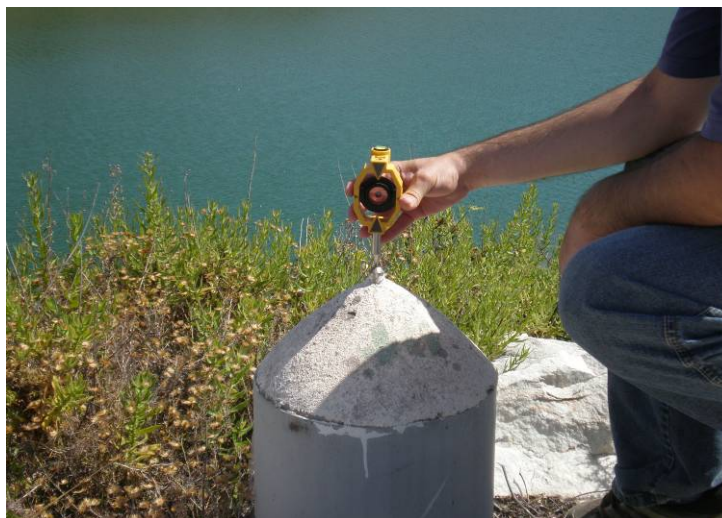
Figura 7

En la figura n°7 se aprecia la lectura y comprobación topográfica de hitos.

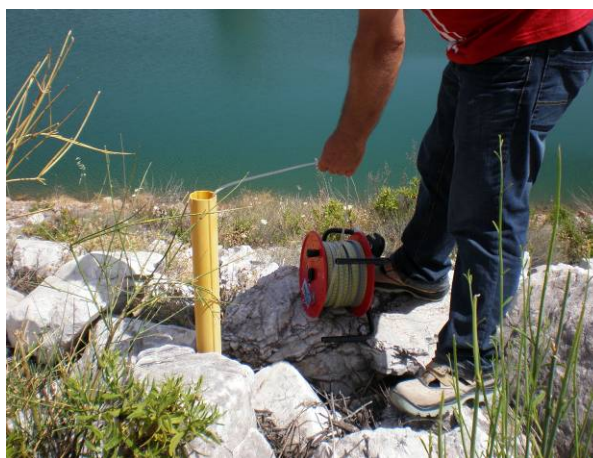
La presa dispone de tres tubos para la medición de asentos mediante medidor electromagnético y de células hidráulicas de asiento en dos niveles. Trimestralmente se hacen lecturas de estos aparatos y se comparan, en la medida de lo posible, con los asentos obtenidos mediante el control topográfico con resultados no siempre concordantes.

El mayor asiento medido, desde su colocación, en las células de asiento ha sido de 200 mm. en el plano a la cota 85.

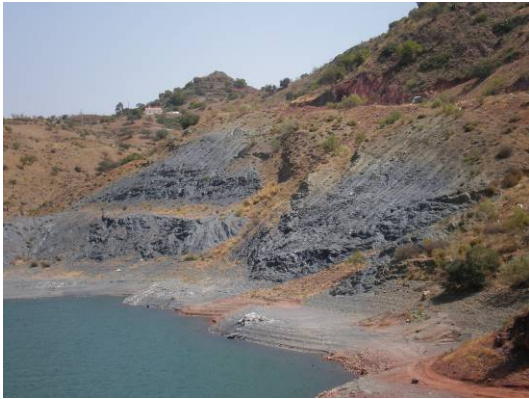
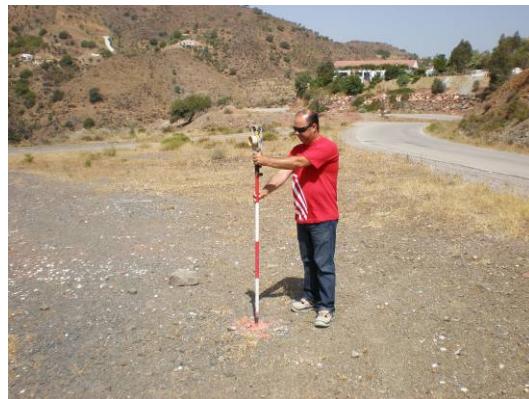
La medición por procedimientos topográficos de los movimientos de dos zonas de taludes en los que se aprecia cierta inestabilidad ha llegado a detectar movimientos, aproximadamente paralelos al eje de la presa, del orden de 100 mm en un caso y de unos 50 mm en el otro.
