# COMITÉ NACIONAL ESPAÑOL DE GRANDES PRESAS

## REVISIÓN DEL DIAGNÓSTICO DE LA PRESA DE MEQUINENZA

*RESUMEN:* Como consecuencia de una serie de incidentes nacionales e internacionales en presas en el período de proyecto y construcción de la presa de Mequinenza, por un lado, y de la magnitud de la misma, por otro lado, se tomaron una serie de medidas de instrumentación, algunas de ellas superabundantes.

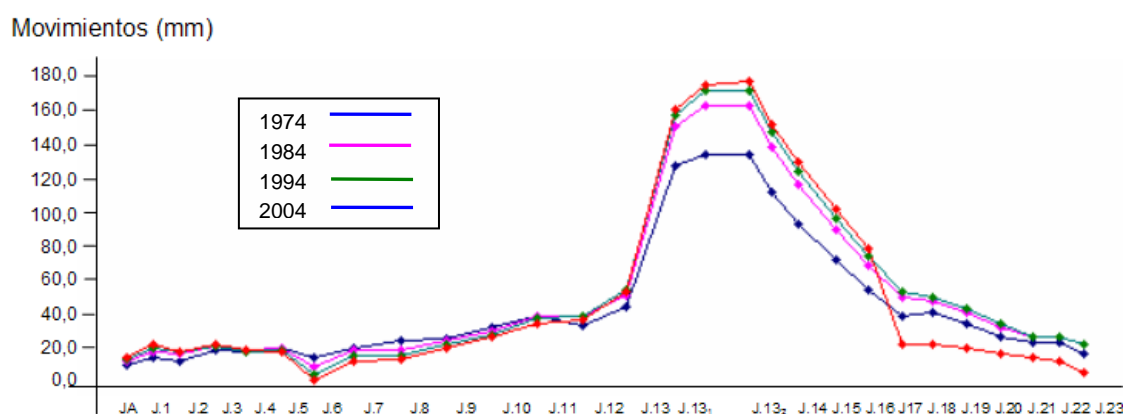
Figura 2.- Movimientos alineaciones en el bloque 13 y 14 para cuatro edades diferentes

Al comenzar el llenado del embalse durante los primeros años, pudo observarse unos movimientos hacia aguas abajo de las alineaciones, más acentuados en el bloque situado entre las juntas 13 y 14. En la figura 2 se presentan los movimientos de las alineaciones en coronación de las bases situadas en los distintos bloques, correspondientes a cuatro edades diferentes: 1974, 1984, 1994 y 2004.

En ella puede verse, por un lado, que los movimientos principales de la presa se produjeron en los primeros años, ya que en el año 1974 ya se habían producido la mayor parte de los movimientos. Sin embargo no se puede señalar que el proceso haya finalizado, si bien los movimientos posteriores son pequeños, relativamente a los movimientos de los primeros años.

Por otro lado, puede apreciarse la singularidad de las bases situadas en el bloque 13-14, en el que se producen los mayores desplazamientos de las alineaciones, si bien se observa cierto movimiento de arrastre en los bloques laterales a dicho bloque (Bloques 12-13 y 14-15). En resumen, se puede detectar la suma de dos fenómenos, uno general para el conjunto de la presa, que conduce a valores similares de los movimientos en coronación y, un fenómeno más acentuado en el bloque 13-14, que requerirá de un estudio específico. Los elevados valores de los movimientos producidos han dejado obsoletas las bases de medidas inicialmente instaladas, tanto las generales (por lo que ha habido que hacer un cambio de bases), como las relativas entre bloques.

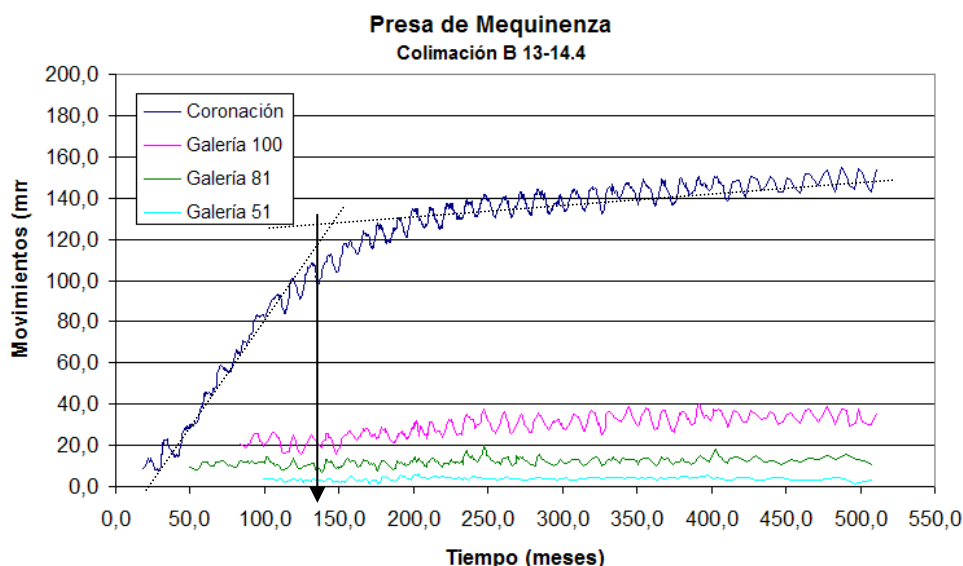
Figura 3.- Movimientos en el tiempo de las alineaciones de la base B 13-14.4

En la figura 3 se muestran los movimientos en el tiempo de las alineaciones en la base B 13-14.4 a diferentes alturas (coronación y galerías a 100, 81 y 51 metros de cota). En ella puede verse que, aparte de las variaciones estacionales y de régimen hidráulico, los movimientos muestran unas deformaciones remanentes, más significativas, cuanto mayor es la cota de la base de medida, fruto de la diferente flexibilidad de las zonas medidas. También se observa una mayor pendiente en los primeros años, que posteriormente decrece y mantiene una pequeña pendiente no nula.

En dicha figura se ha señalado una aproximación lineal de ambos tramos para ver el punto de corte y señalar una edad como posible referencia. Esta edad se encuentra en el entorno de los 135 meses  $\pm$  25 meses, lo que dependiendo de donde se sitúe el origen estaría alrededor de los primeros años de la década de los 70.

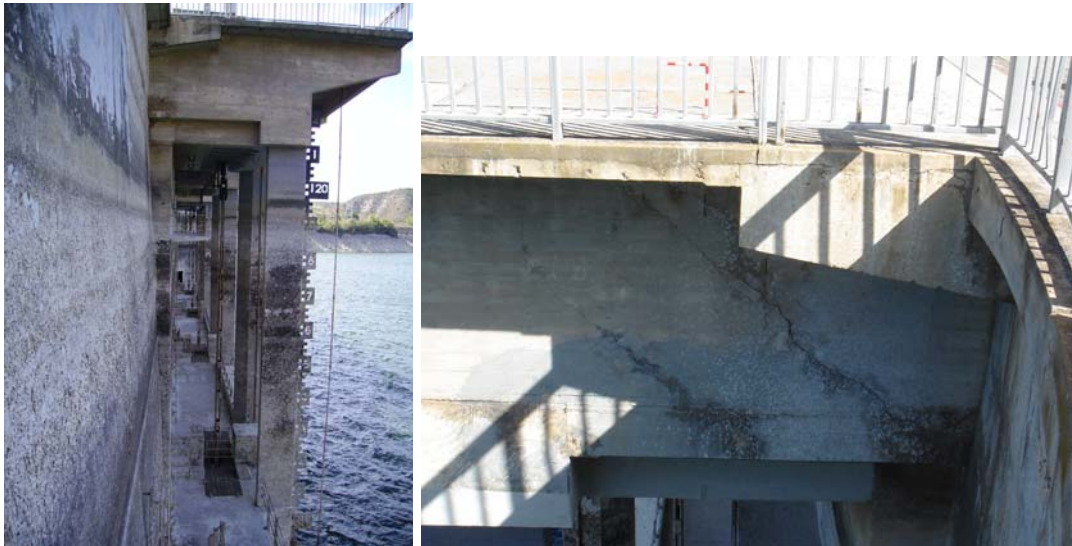
*Figura 6.- Fisuración por corte directo en voladizo estructura de compuertas*

Un argumento que ahonda en la hipótesis realizada en cuanto al diagnóstico son las fisuras oblicuas que aparecen en las vigas que conectan la presa con los soportes de las compuertas de las cuatro tuberías que conectan con las turbinas. En la figura 5 se muestra la sección transversal de la presa por el bloque correspondiente a la central, situado entre las juntas 13-14. En ella puede verse la existencia de unos pilares que arrancando desde el talón delantero de la cimentación llegan hasta coronación donde conectan con la presa tal como se aprecia en la fotografía de la figura 6.a.

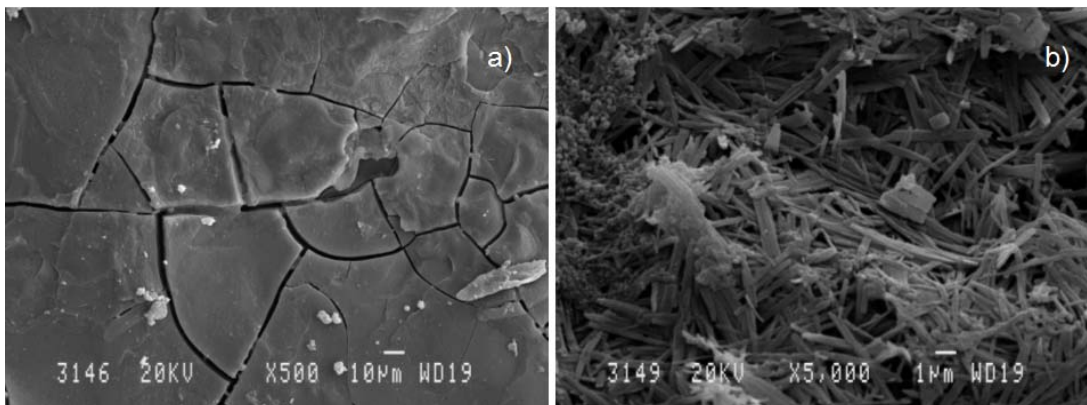
*Figura 7.- Imagen de microscopia electrónica a) en fisura, b) en un poro.*

- Tal como se ha dicho y con objeto de conocer esa posible causa, se tomaron unos testigos de distintas zonas de la presa en la primavera de 2007, analizándose los mismos mediante diferentes técnicas (Informe 2007 IS 01). Los resultados confirman la existencia de gel proveniente de la reacción álcali-agregado, en algunas de las muestras de los testigos, ya sea en la superficie formada por una fisura (Figura 7.a) o en el poro (Figura 7.b) de un testigo. Las conclusiones del estudio señalan que:

- La fisuración enramada observada en el muro del aliviadero citado puede ser debido al desarrollo de reacciones internas expansivas del tipo reacción álcali-árido.

- Este tipo de reacción también ha sido detectada en el taladro 09 extraído de la galería superior del bloque 13-14 en dirección aguas arriba aunque en una pequeña cantidad.

- Aunque se han verificado indicios de RAA en dos taladros analizados (sobre una muestra total de 19 taladros), dicho fenómeno parece ser localizado dado que los demás testigos se encuentran sin señales de reacciones de esta naturaleza, confirmando los resultados iniciales en esta dirección.

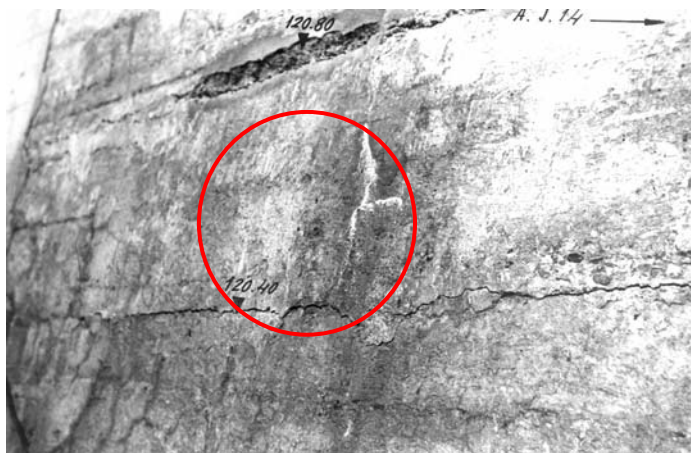
Figura 8.- Fisuración enramada en paramento de aguas arriba, en zona de cota 121.

Asimismo hay algún indicio de fisuración enramada en primeras épocas en paramento de aguas arriba de la presa. Así en la figura 8 se presenta una foto tomada en enero de 1971 en el paramento de aguas arriba en el bloque 13-14 en cotas próximas a coronación (en el entorno de 120,40 m), en la cual se puede ver cierta fisuración mapeada.

Las expansiones químicas, aparte de no ser la causa principal tal como se ha dicho, en ese período pudieron tener un pequeño efecto local en zonas próximas a coronación, con relaciones superficie/volumen grandes y valores bajos de las cargas exteriores, que no resultan suficientes para compensar los efectos de las expansiones (López, 1999).
