COMITÉ NACIONAL ESPAÑOL DE GRANDES PRESAS

ESTUDIO DE SOLUCIONES PARA LAS FILTRACIONES DE LA LADERA IZQUIERDA DE LA PRESA DE RIALB (LÉRIDA)

RESUMEN: La presa de Rialb, de hormigón compactado con rodillo y 101,5m de altura fue construida entre 1995 y 1999 y tiene un volumen de embalse de 402 Hm³.

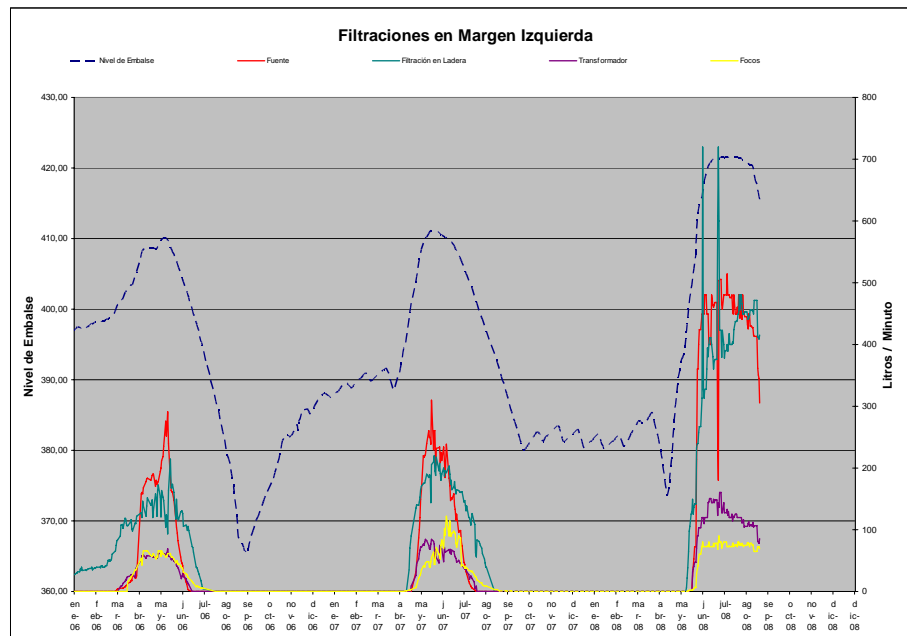
Rialb comenzó su puesta en carga en mayo de 1999 y superó por primera vez la cota 395 el 12 de Mayo de 2000. Durante el proceso de puesta en carga, se han venido detectando unas filtraciones en la ladera izquierda de la presa, que están activas sólo cuando la cota del embalse es superior a la 395 m.s.n.m, y crecen en relación directa con el nivel de embalse.

Estas filtraciones, que comienzan siendo del orden de 0,5 litros por segundo, alcanzaron su máximo a la cota 421,5 (máximo nivel de embalse registrado en julio de este año), con un total de 28 l/seg en la margen izquierda del embalse.

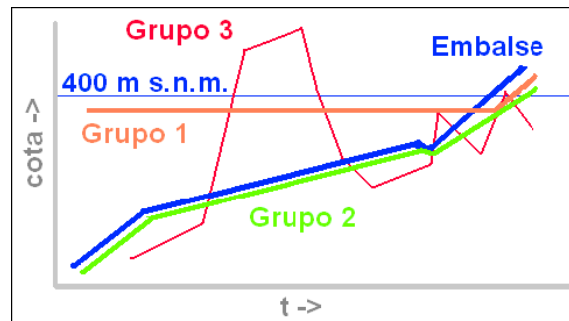
En el grupo 1 se incluyen los piezómetros cuyos niveles no son sensibles a la evolución de llenado del embalse por debajo de la cota 400. Por encima existe una relación directa entre la cota en el piezómetro y la del embalse.

En el grupo 2 se incluyen aquellos piezómetros cuya respuesta muestra una relación directa con el nivel de llenado del embalse a cualquier cota.

En un tercer grupo de gráficas, se aprecia una evolución que si bien puede mostrar cierta relación con la cota de embalse, su característica más notoria es la presencia de pulsos de recarga y agotamientos no relacionados con el nivel del embalse, y que obedecen a procesos hidrológicos propios de la ladera.

En algunos casos, los resultados pueden mostrar características intermedias entre los grupos 1 y 2. Es decir, existe una relación con el nivel del embalse por debajo de la cota 400, aunque muchos menos acusado, que cambia notoriamente por encima de la esta cota.

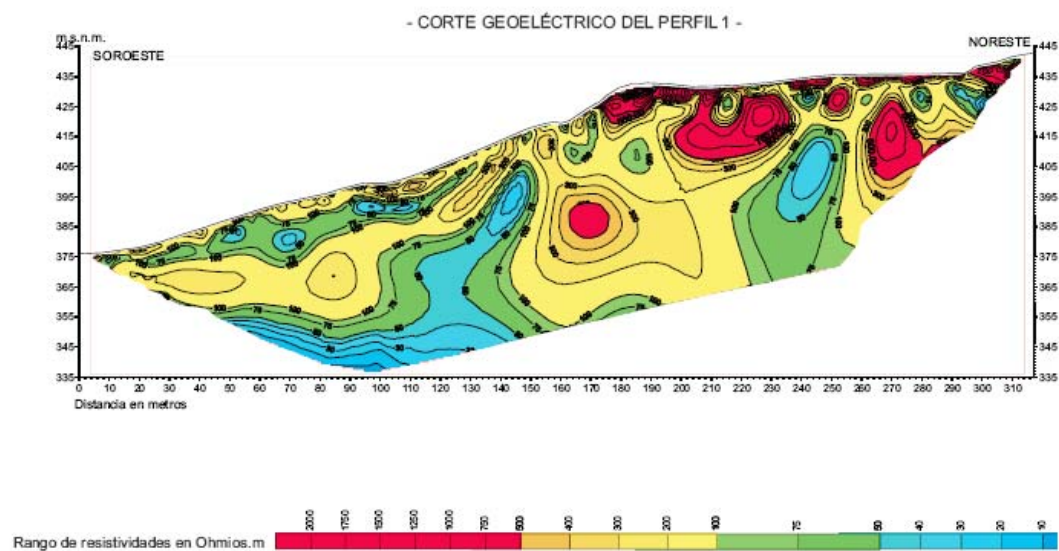
Un estrato pseudo-paralelo a la superficie en los primeros 100 metros de perfil con resistividades inferiores a 100 Ohmios.m que debe ser claramente margoso.

Sin embargo lo más llamativo son las zonas azules, resistividades inferiores a los 50 Ohmios.m. Con estos valores y dada su posición deben corresponder a zonas de fracturación posiblemente con circulación de agua, especialmente el primero.

Las amplias zonas coloreadas en amarillo y rojo deben corresponder a un predominio de areniscas. Singulares son los tramos rojos con resistividades muy altas que deben ir asociados con la presencia de rocas o restos constructivos en superficie (no está del todo clara su atribución).
