JORNADA DE SEGURIDAD DE PRESAS DE ESTÉRILES MINEROS

PATOLOGÍA DE PRESAS DE ESTÉRILES MINEROS

Claudio Olalla Marañón

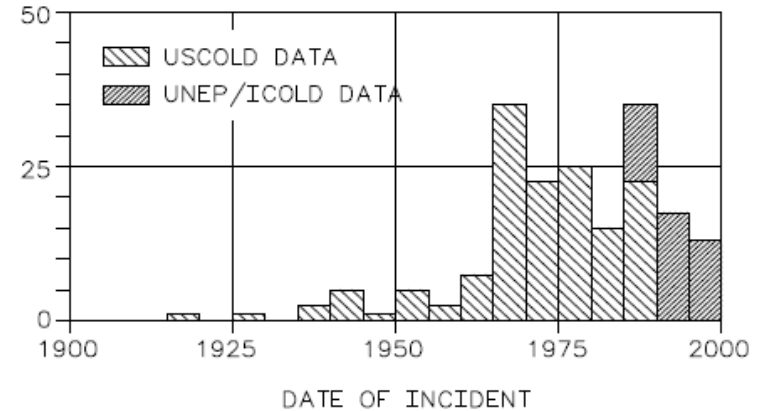
Figure 2. Tailings dam incident history summary: number of incidents per 5 year period.

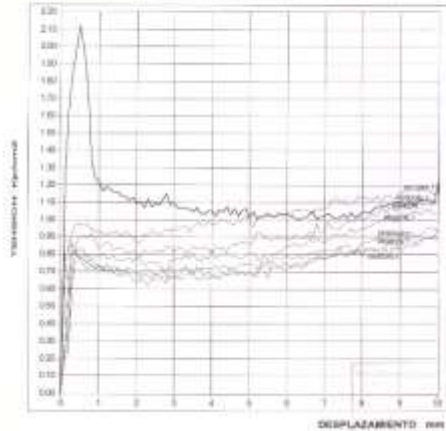
ENSAYO DE CORTE DIRECTO

CURVAS DE ROTURA

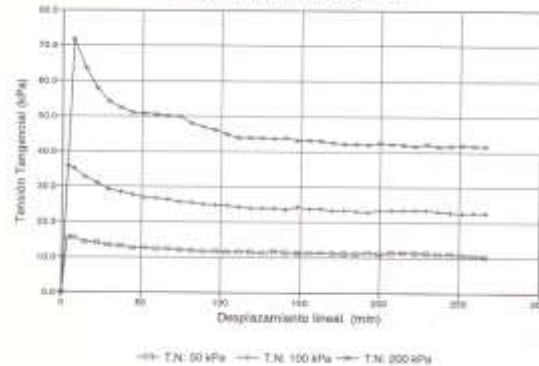
Determinación de resistencia residual.
Trabajo:7110 Muestra:311 (GRIS) H=36%

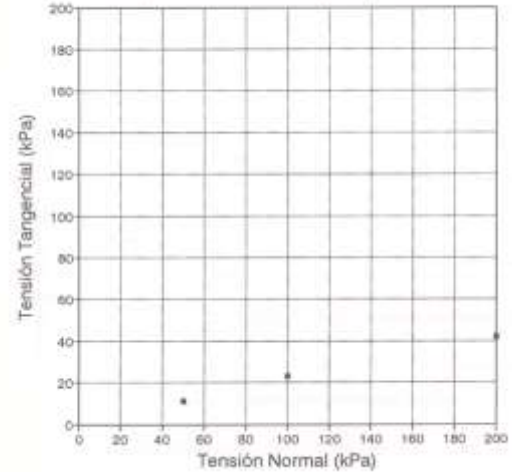
Determinación de resistencia residual.
Trabajo:7110. Muestra:311 (GRIS) H=36%

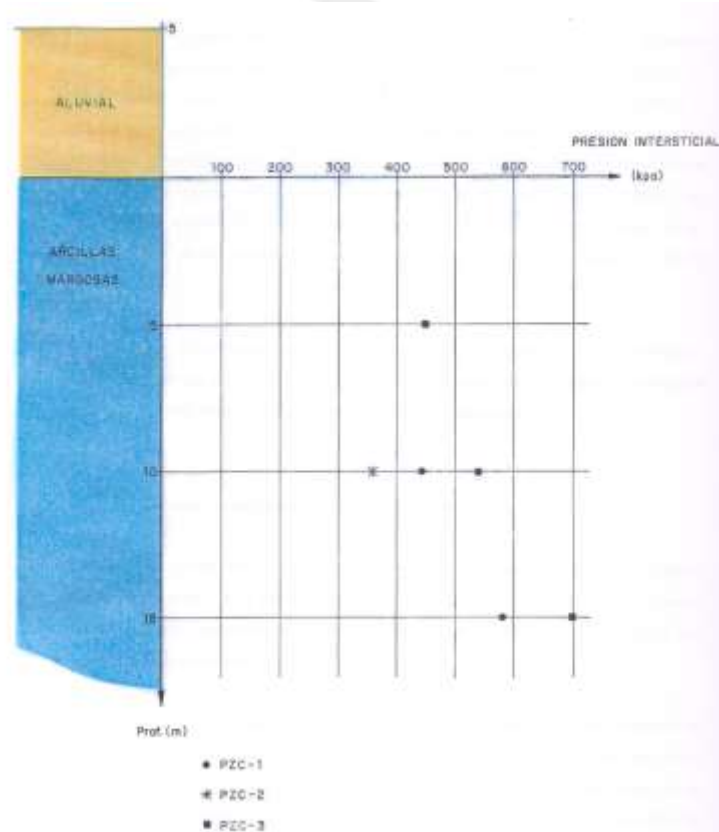
Presiones intersticiales registradas por el LG-CEDEX en el cimiento de la presa

MUY ELEVADAS (debidas al presio propio, no disipadas)

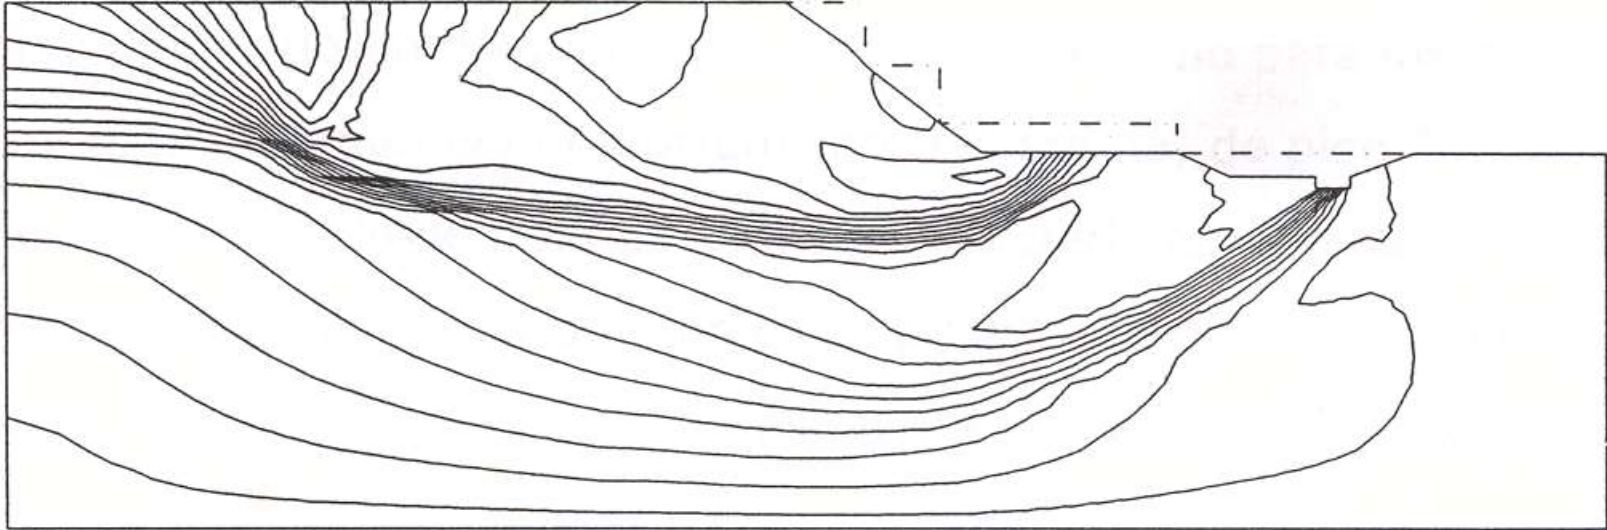
Contours of total displacements

Minimum value: 0.00E+00 units, Maximum value: 6.27E+01 units

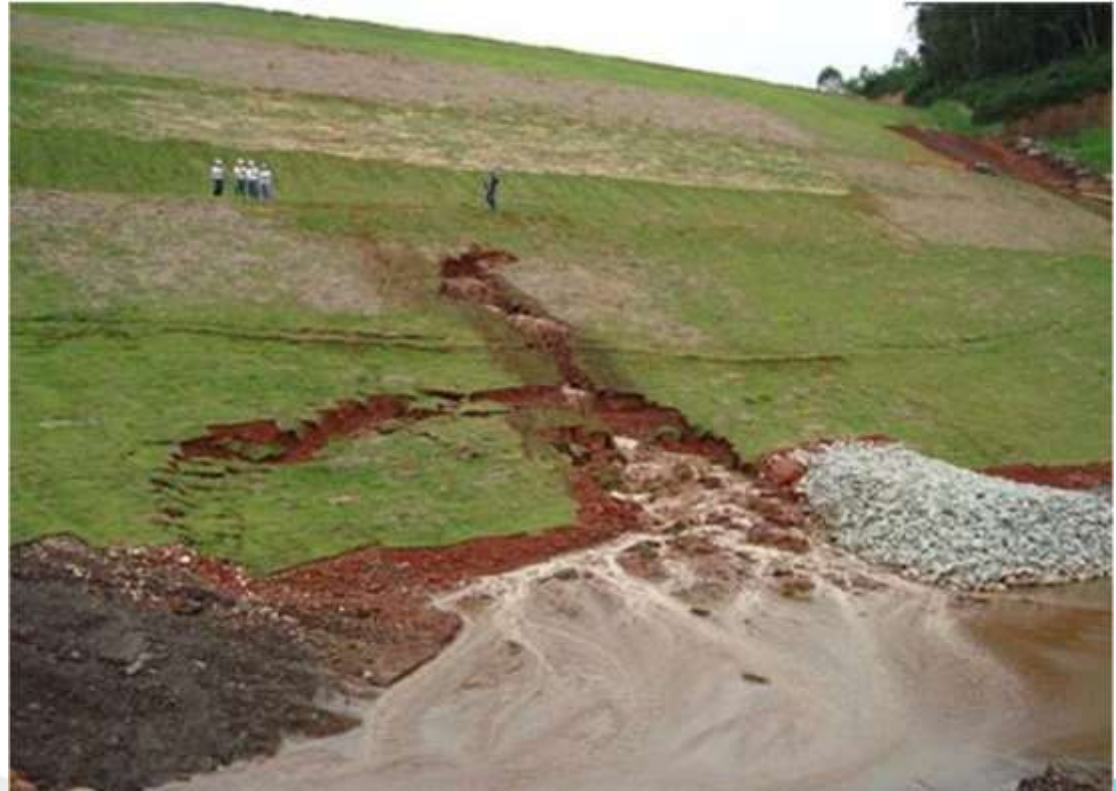
Problemas varios previos;

- Mal drenaje
- Colocación de manto drenante
- Erosión interna
- Paquetes de lamas y limos en zona de arenas
- Minoración de playa a 60 m
- Fugas alrededor del estribo izquierdo (cambio de la planta)
- Previamente; fisuras abundantes en coronación
-

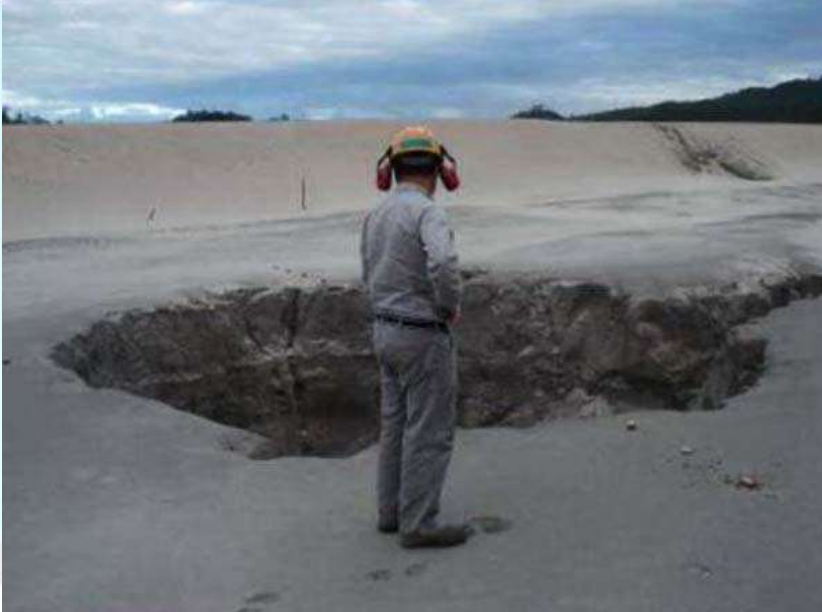
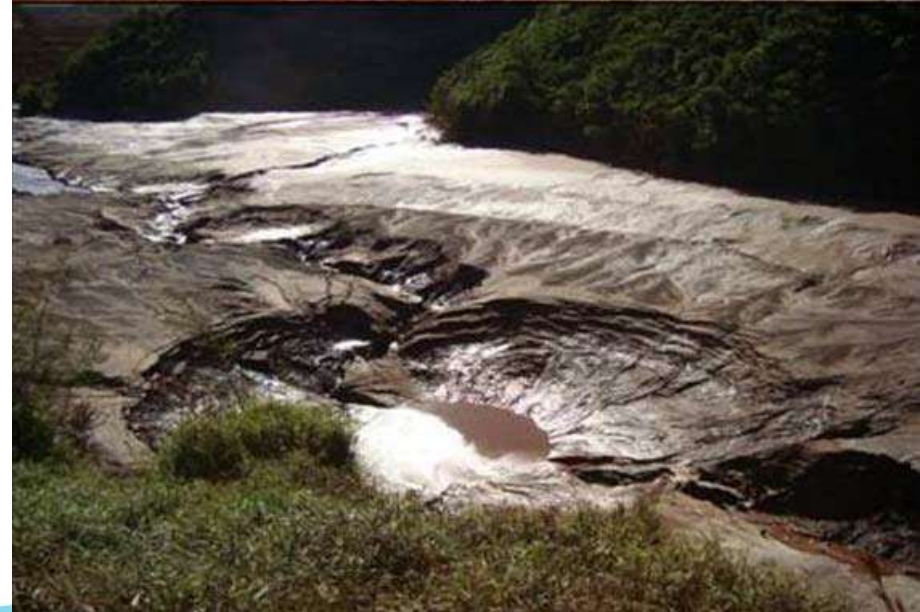
EFFECTOS EROSIÓN INTERNA EN SUPERFICIE
