JORNADA SOBRE PRESAS Y GESTIÓN INTEGRADA DE RECURSOS HÍDRICOS

OBRAS DE REHABILITACIÓN DE BLINDAJES DE LOS DESAGÜES DE FONDO EN LA PRESA DE SAU

Antoni Píriz
Departamento de Proyectos y Obras
Área de Ejecución de Actuaciones
Agència Catalana de **l'Aigua**

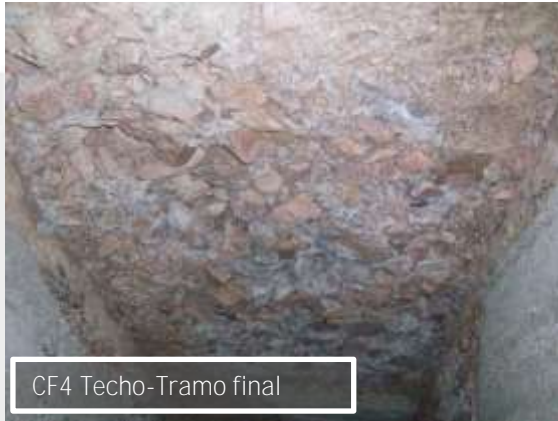
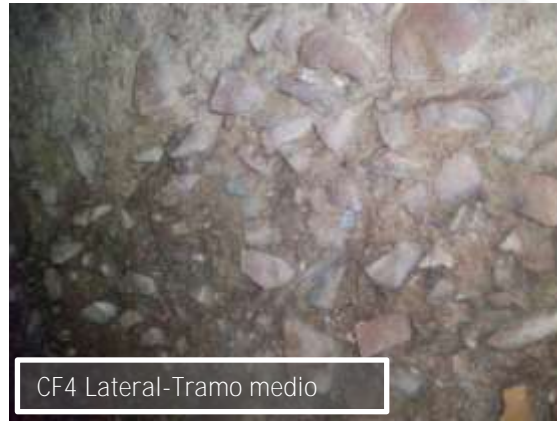
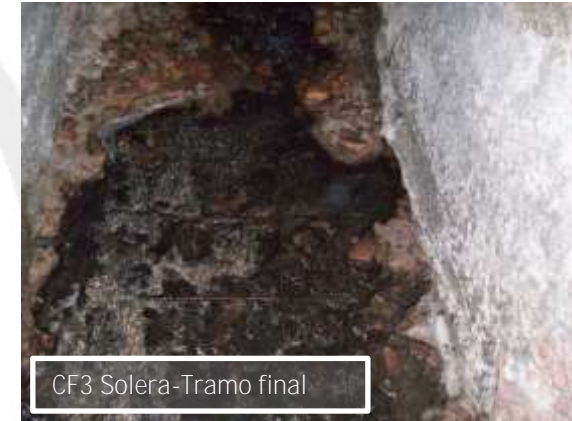
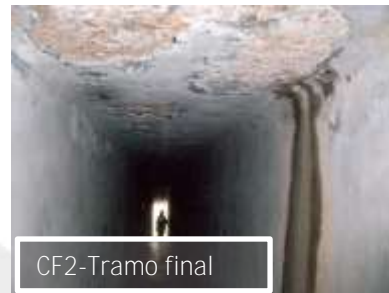
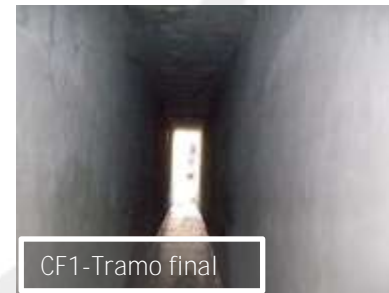
- Erosiones y desaparición de la capa superficial de hormigón.

- Velocidades elevadas del agua en el CF
- Sistema de aducción insuficiente
- Presiones negativas en el inicio del CF (-14mca)
- Fenómenos de cavitación

- Alta agresividad sobre la superficie del CF
- Erosiones elevadas y generalizadas
- Vibraciones
- Ruido elevado
- Modificación de las condiciones teóricas de descarga
- Riesgo estructural

Blindaje total con chapa de acero antidesgaste (Dureza media 400 HB) y espesor 10mm

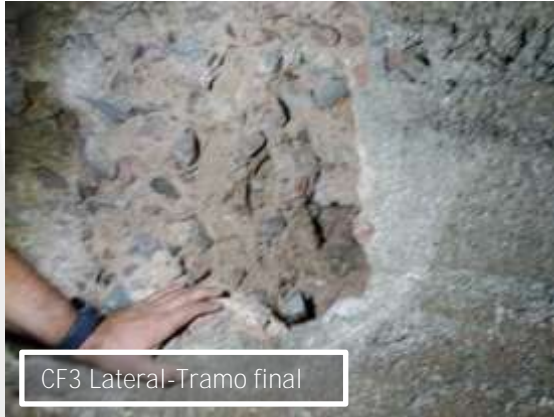
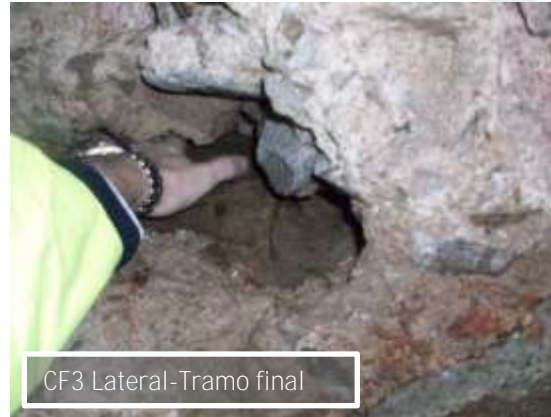
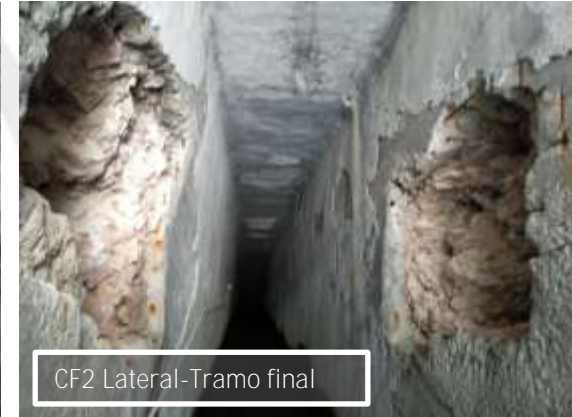
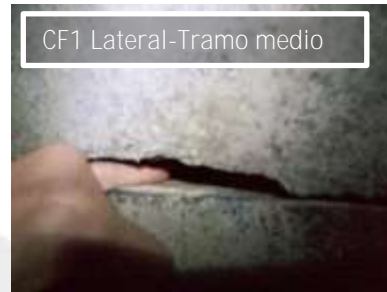
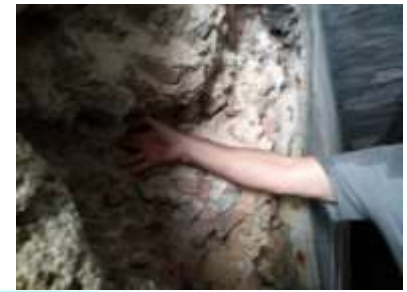
- Vacíos y cavidades importantes en el hormigón (del orden de decenas de centímetros).

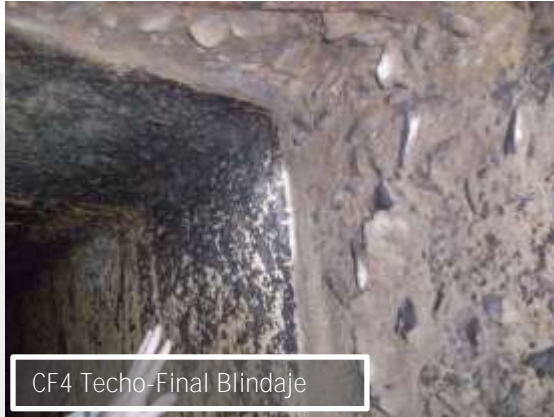
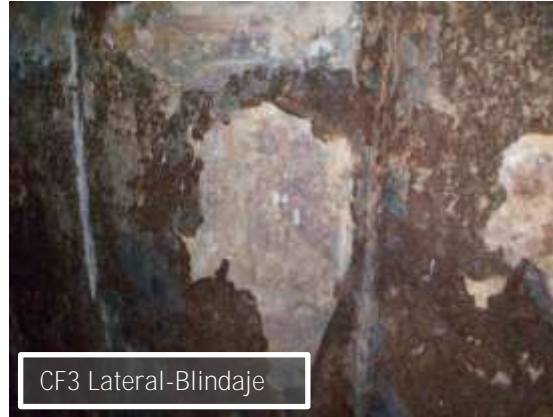
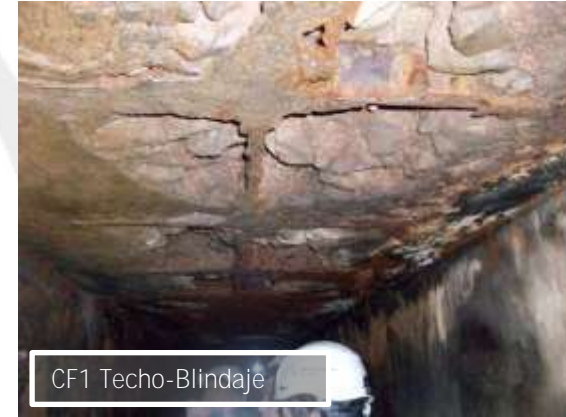
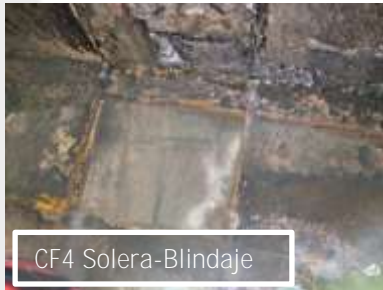
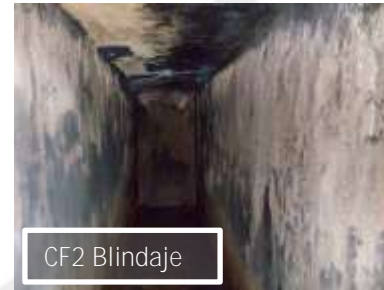
- Zonas de blindaje de acero muy erosionado, incluso totalmente eliminado y con los refuerzos vistos.

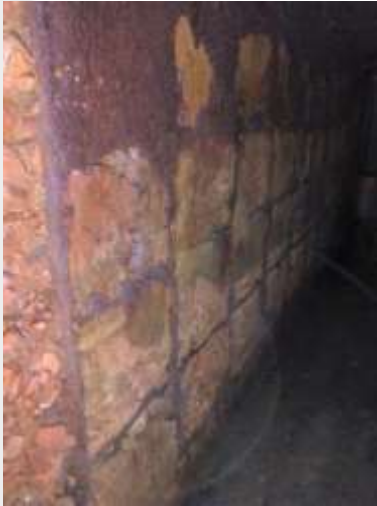
Estado inicial diverso. Retirada plancha blindaje

Corte y retirada del blindaje existente y del entramado de refuerzo. Combinado con la hidrodemolición.
