# COMITÉ NACIONAL ESPAÑOL DE GRANDES PRESAS

## PROTECCIÓN DEL ALIVIADERO DE LA PRESA DE HUESNA – T.M. EL PEDROSO. SEVILLA.

*RESUMEN: El objeto de esta comunicación es describir las actuaciones llevadas a cabo en el barranco de descarga del aliviadero de la presa de Huesna y otras obras complementarias, para dar respuesta a los problemas planteados de socavación del lecho del barranco, de desestabilización de una de sus laderas y de aterramientos a la salida de la galería de los desagües de fondo de la presa. Estas actuaciones pueden agruparse en: Obras de protección del barranco (azudes, muros de gaviones, traviesas de hormigón), obras de restauración de márgenes, obras al pie de aguas debajo de la presa (contraataguía de hormigón e inyecciones de impermeabilización).*

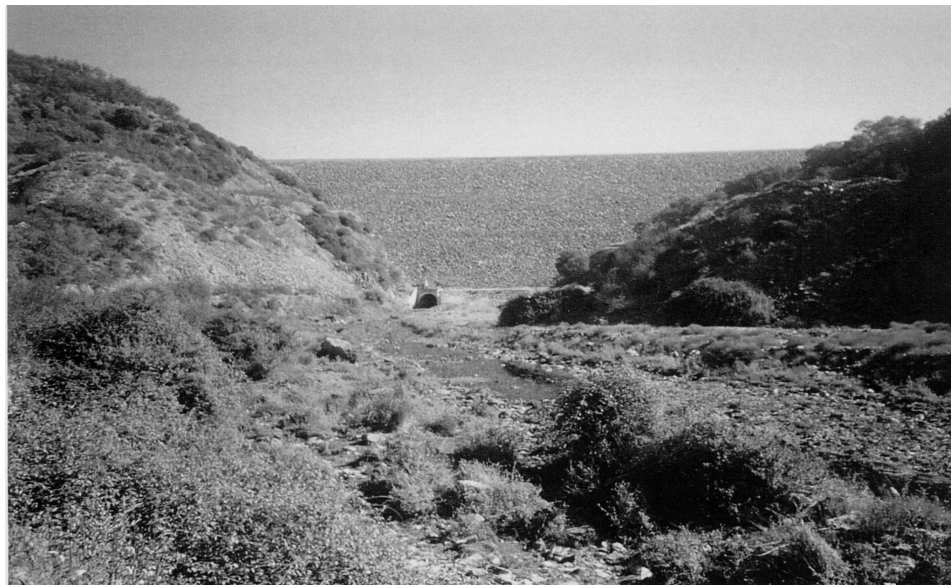
*Vista general de la presa por aguas abajo. La galería de los desagües de fondo queda situada en margen derecha a cota del cauce.*

Por otra parte, el material del barranco arrastrado por las aguas se depositó en el tramo inmediato del cauce del río situado aguas abajo de la presa, lo que provocó la puesta en carga de la galería de los desagües de fondo. Posteriormente se excavó provisionalmente la sección para poder mantener en servicio los desagües, pero la salida de caudales se hacía con dificultad, reteniéndose el agua junto al pie de presa. Parte de esta agua se infiltraba por la base de la escollera y afloraba por la galería perimetral, lo que obligaba a bombear continuamente el caudal que seguía este circuito.

Para evitar el problema de filtraciones y encharcamiento de la galería perimetral se ejecutó un murete de hormigón a pie de presa que, a modo de contraatagüía, impide que el agua retorne hacia aguas arriba. Se incluyeron además sendas pantallas de inyección, la primera en la base de esta contraatagüía para evitar la filtración a través de las litoclasas del cimientado y la segunda en el retorno de la galería perimetral.

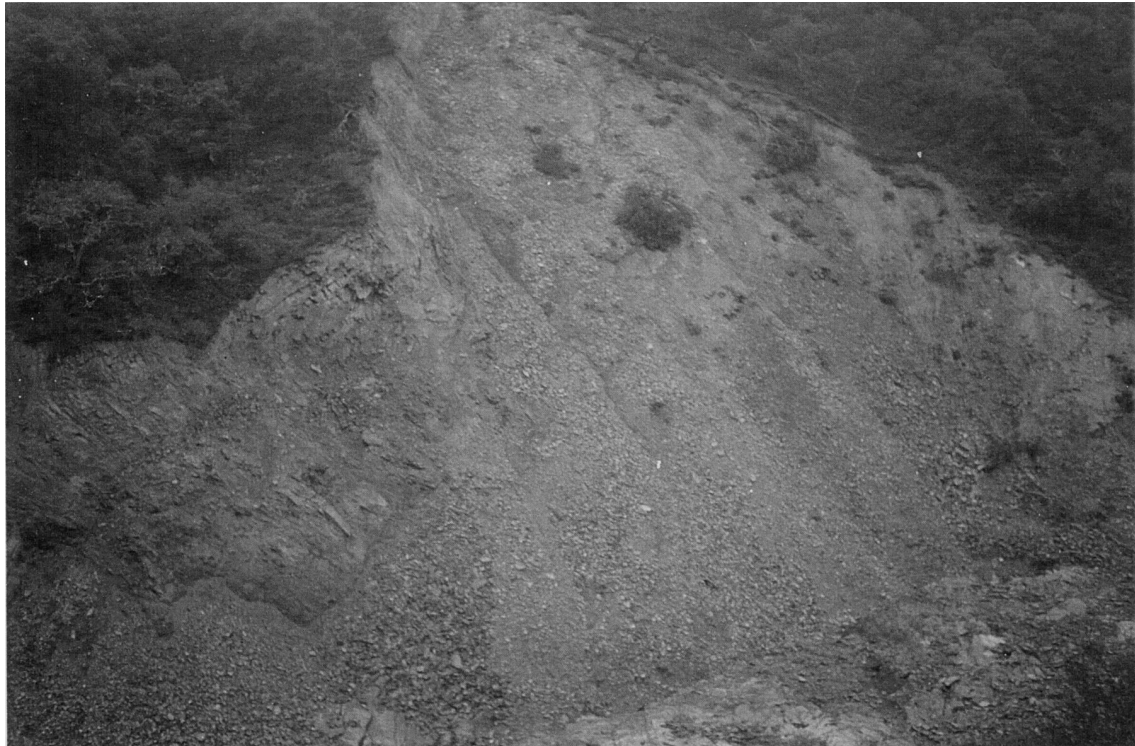
El primer vertido del aliviadero se produjo en la Navidad del 96. La punta de caudal que pasó por el barranco no llegó a los 100 m<sup>3</sup>/s, pero fue suficiente para arrastrar todo el coluvión del cauce e iniciar el proceso de socavación de la roca subyacente. Las características adversas de la geología local propiciaron que el agua que discurría por el barranco atacase el borde de la margen derecha del cauce, provocando el inicio de cuñas de deslizamiento en esta ladera. La cantidad de material movilizado fue muy superior a la prevista.

*Detalle del corrimiento de ladera existente entre los P.K. 0+300 y 0+400, como consecuencia de la socavación producida por las aguas sobre el pie del talud.*

El cauce del barranco sigue una dirección que coincide prácticamente con la orientación de los planos de estratificación de la pizarra, con una pequeña desviación que hace que converjan en sentido de avance hacia aguas abajo. Al ser además el buzamiento sensiblemente el de la ladera, toda esta margen es proclive a la inestabilidad y se activa con el paso del agua por el barranco. Durante el vertido del aliviadero, la erosión de la roca del cauce fue más intensa en los paquetes débiles de pizarras, quedando sobresaliendo en forma de crestones los estratos más gruesos y sanos de grauwacas, los cuales con su orientación adversa dirigieron el avance del agua contra la ladera derecha, socavando el repié de ésta y dando lugar al inicio de grandes cuñas de deslizamiento.

- Proteger el repié de las zonas con problemas graves de inestabilidad en la margen derecha, utilizando diques de gaviones. Se eligió ésta solución porque reúne ventajas sobre otros materiales, al ser un dique totalmente permeable para alivio de las presiones intersticiales, ser muy flexible admitiendo sin problemas pequeños movimientos de acomodación, y por tratarse de una solución medioambientalmente correcta.

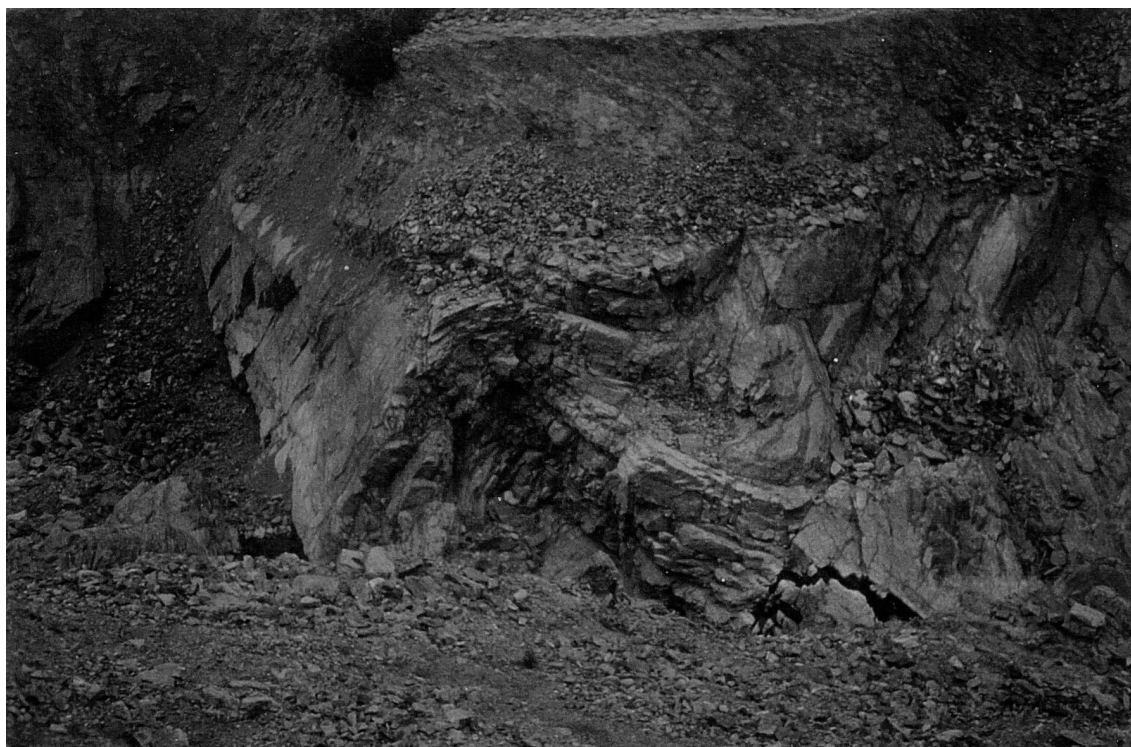
*Detalle de un pliegue de las pizarras con disposición transversal al eje del barranco.*
