# COMITÉ NACIONAL ESPAÑOL DE GRANDES PRESAS

## **PRINCIPALES ASPECTOS DEL COMPORTAMIENTO DETECTADO EN LA PRESA DE RIALB (LERIDA), DURANTE EL LLENADO DEL EMBALSE ENTRE LAS COTAS 413,05 Y 420,50 (PENÚLTIMO ESCALÓN DE CARGA).**

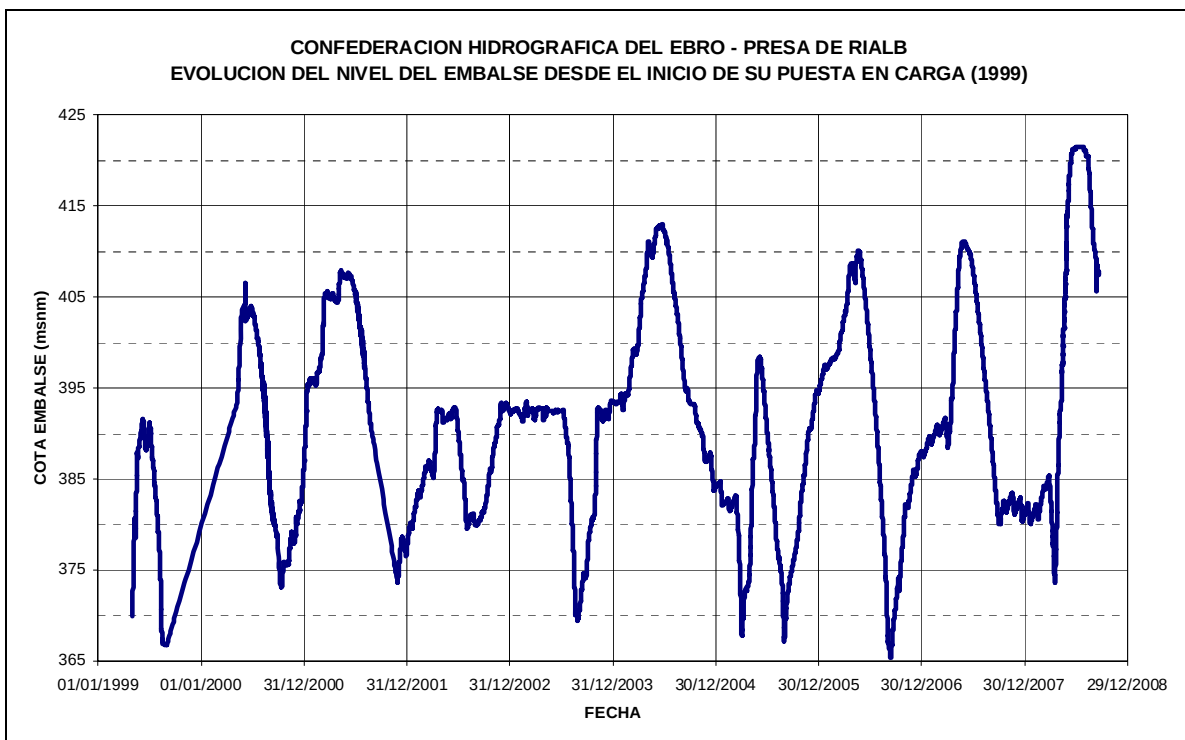
**Gráfico 1: Evolución de la variable exterior nivel de embalse de la presa de Rialb (datos hasta 20/09/2008)**

El tercer escalón del programa de puesta en carga consistía en ascender de la cota 411,00 hasta llegar a la 420,50. Esta cota se ha conseguido alcanzar sobre las 20:00 horas del día 12 de junio de 2008, como consecuencia de las importantes aportaciones que ha recibido el embalse durante los meses de abril a junio del 2008. El máximo nivel histórico del embalse se alcanzó el 13 de julio de 2008, fecha en la que se registró la cota 421,54 msnm. Posteriormente se inició un descenso paulatino hasta la actualidad (cota 407,39 en el día 20/09/2008).

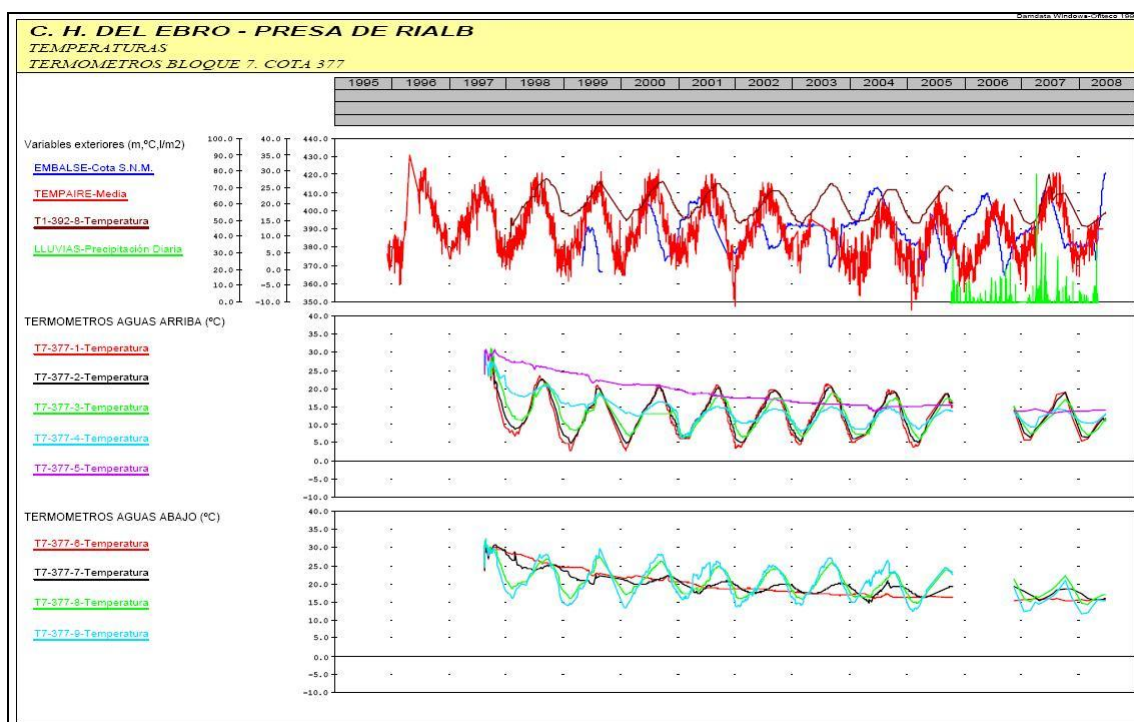
De la observación de los datos de auscultación obtenidos en este periodo se tiene, como hecho más relevante, el que ocho años después de finalizar su construcción, la estructura ha alcanzado la mínima temperatura de estabilización con el medio ambiente, lo que indica la finalización de la pérdida total de calor desprendido por el hormigón en la fase de fraguado por la hidratación del cemento.

Este hecho se ha podido comprobar con las modelizaciones estadísticas, realizadas de las temperaturas medidas en el interior del hormigón con termómetros situados a mitad de distancia entre paramentos y en las cotas 377 (ver gráfico n°2) o 352.

Gráfico 2: Evolución de los termómetros en el bloque 7. Cota 377.

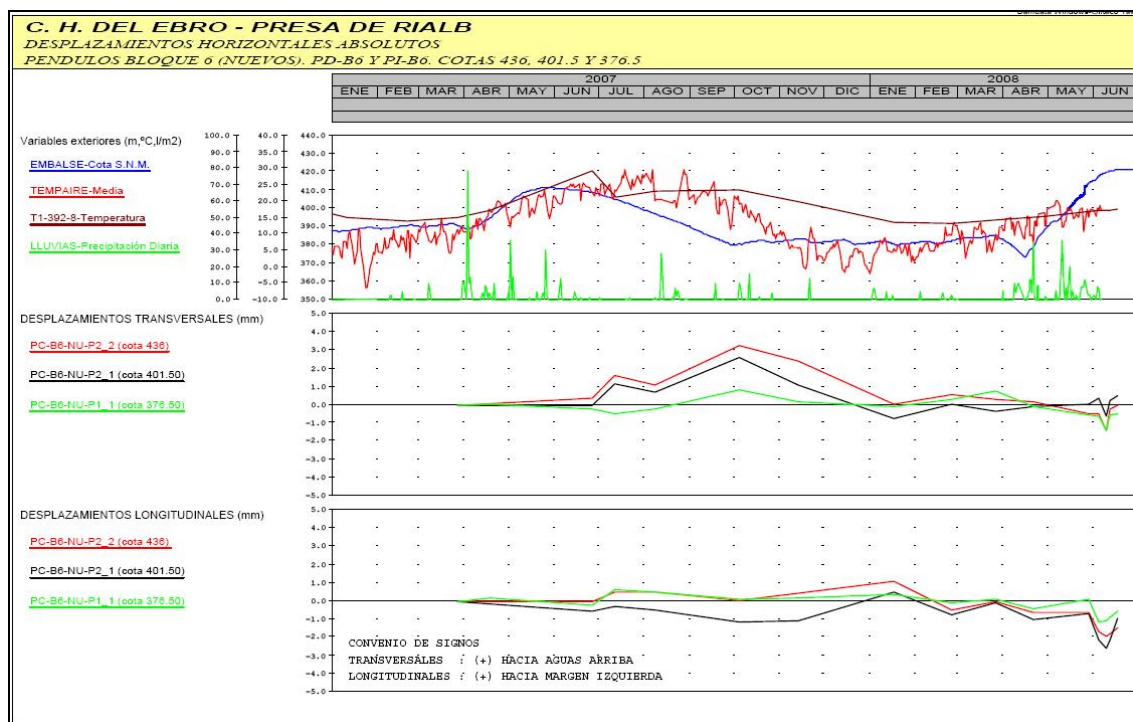
Los desplazamientos horizontales absolutos medidos con péndulos en este periodo son valores reducidos, tanto en la dirección longitudinal como en la transversal, que en ningún momento han sobrepasado los 3.5 mm.

El aumento de carga hidrostática iniciado a mediados del mes de abril del 2008, produce un desplazamiento hacia aguas abajo del bloque 6, con valor máximo de -1.38 mm (04.06.08), así como un desplazamiento longitudinal hacia la margen derecha de -2,58 mm, como se puede apreciar en el gráfico nº3. Posteriormente, por efecto del aumento térmico en el núcleo del bloque se produjo una recuperación de dichos desplazamientos.

Gráfico 3: Evolución de los desplazamientos horizontales registrados por los péndulos del Bloque 6.

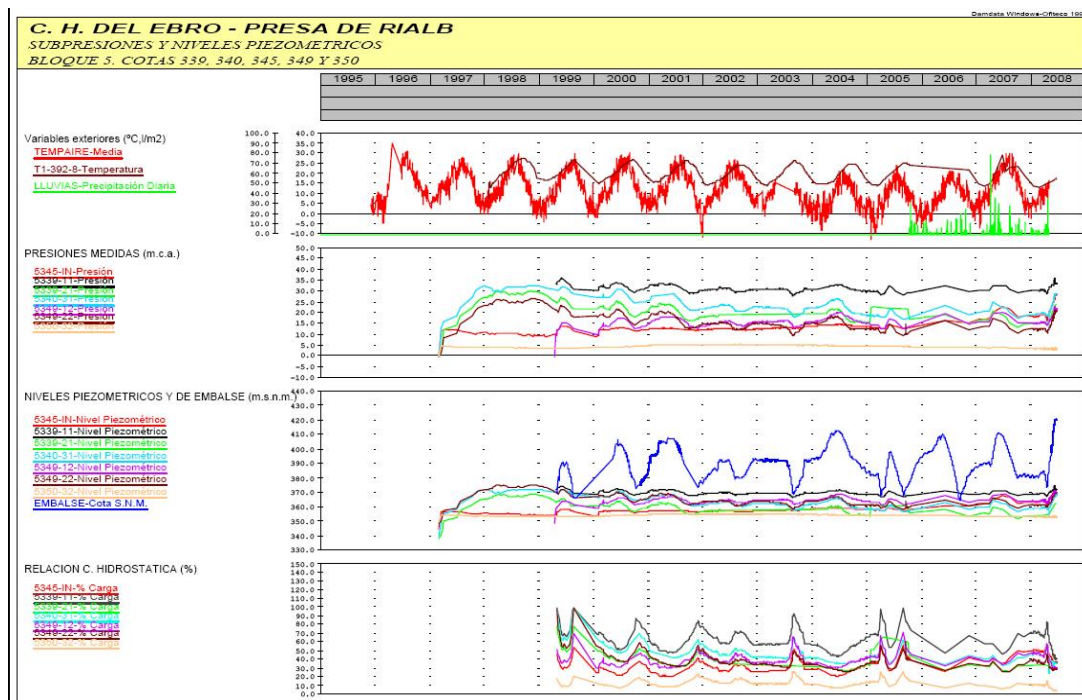
Las subpresiones existentes en el contacto presa-cimiento y los niveles piezométricos registrados en la cimentación de la presa durante los años 2007 y 2008 se han ajustado a lo ya observado durante el proceso de puesta en carga, destacando el funcionamiento satisfactorio de la reforzada pantalla de impermeabilización, frente al incremento de carga hidrostática que ha supuesto la subida de nivel de embalse en el tercer escalón del programa de puesta en carga. Por lo tanto, se detecta una mejora del comportamiento de las subpresiones como efecto de los trabajos de impermeabilización realizados, sobre todo en los bloques de la margen izquierda, como es el caso del bloque nº5, mostrado en el gráfico 4.

Gráfico 4: Control de subpresiones en la presa de Rialb. Piezómetros en el bloque nº5.

Como consecuencia de la existencia de estas filtraciones, en el mes de abril del 2004 se iniciaron los trabajos del proyecto de **“Reperforación parcial de la red de drenaje e impermeabilización adicional de la segunda puesta en carga de la presa de Rialb”**, finalizándolos en el mes de diciembre del 2005, por lo que en este año la cota del nivel de embalse se reguló para no superar la cota 398,43. Estos trabajos de impermeabilización se realizaron desde la galería perimetral y desde la coronación de la presa, habiéndose tratado la cimentación de los bloques de la margen izquierda comprendidos entre el 13 y el 21, ambos inclusive.

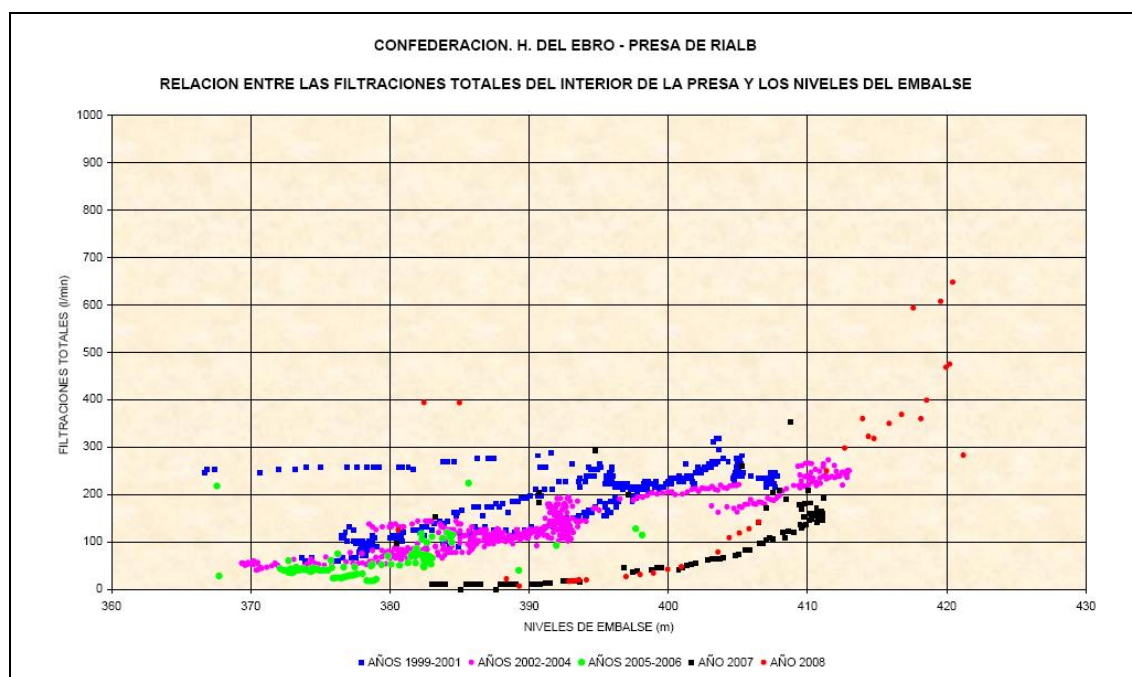
Como era de esperar, los caudales de filtración aforados en el interior de la estructura han aumentado con el ascenso del nivel del embalse. Se ha intentado obtener una ley fiable que relacionara las variables nivel de embalse-filtraciones interiores, como se puede ver en el gráfico 5, No pudiéndose establecer por ahora y de forma totalmente satisfactoria dicha ley.

Gráfico 5: Relación entre las filtraciones totales en el interior de la presa de Rialb y el nivel del embalse.

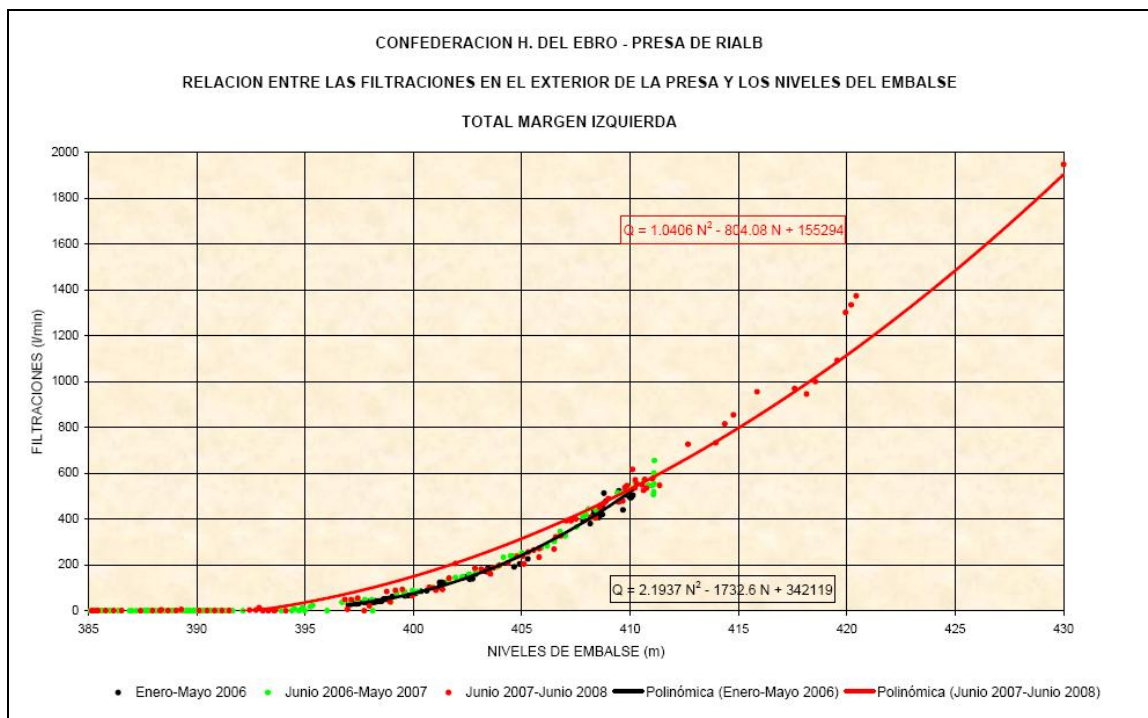
Las filtraciones exteriores al cuerpo de presa también han sufrido un incremento con el aumento de la carga hidrostática del embalse, sobre todo en la ladera de la margen izquierda. De hecho, durante la avenida de mayo del 2008, una vez que el nivel de embalse superó la cota 413,05 se detectó una nueva filtración exterior en la margen izquierda, que esta siendo aforada y seguida desde el primer momento.

De las observaciones realizadas con los 18 piezómetros de tubo abierto instalados en la margen izquierda y aguas abajo de la presa, se ha podido observar que las filtraciones existentes provienen básicamente de la zona alta de esta margen, que es además la zona en la que ha sido registrada la nueva filtración.

Se han puesto en relación las filtraciones exteriores a la presa en esta margen izquierda y el nivel de embalse, al igual que se había hecho con las filtraciones interiores, siendo en este caso el resultado mucho más fructífero, ya que se ha encontrado un ajuste bastante aceptable para esta relación, como se muestra en el gráfico 6.

**Gráfico 6: Relación entre los caudales exteriores aforados en la margen izquierda de la presa de Rialb y el nivel del embalse.**
