# COMITÉ NACIONAL ESPAÑOL DE GRANDES PRESAS

## TRABAJOS DE NUEVA RED DE DRENAJE E INYECCIÓN DE CONSOLIDACIÓN DEL CIMIENTO EN LA PRESA DE DOIRAS

*RESUMEN: La presa de Doiras, ubicada sobre el río Navia en cerrada de pizarra, es una presa de hormigón de gravedad de planta curva, con altura máxima de 89 m. La presa disponía de red de drenaje de cimiento únicamente en sus bloques centrales, existiendo en las laderas algunos drenes cortos que proporcionaban caudales muy elevados y subpresión equivalente a la cota de embalse.*

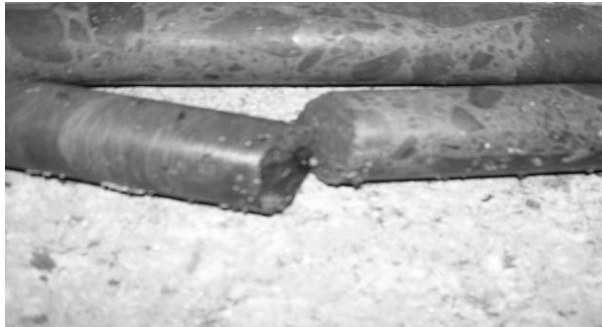
- Buena calidad, dureza y homogeneidad del hormigón, con árido uniforme en cuanto a naturaleza y tamaño. Ausencia de coqueras.
- Contacto entre hormigón y roca de cimiento en buen estado aunque con débil adherencia entre ambos (ver fig. 4).
- Mala calidad de la roca del cimiento poco después de sobrepasar el contacto, encontrándose bastante fracturada y con indicios de paso de agua, como se puede apreciar en la fig. 5.

*Fig. 4: Contacto hormigón- roca*

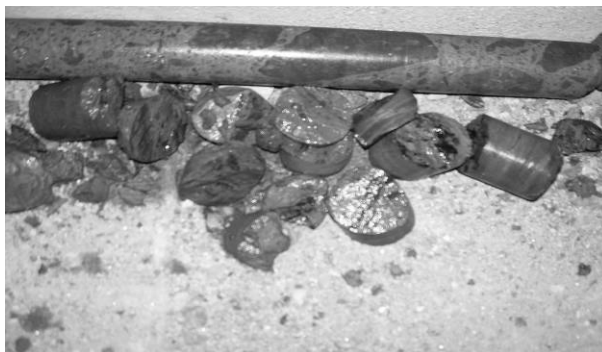
*Fig. 5: Testigo obtenido durante la ejecución de los taladros*

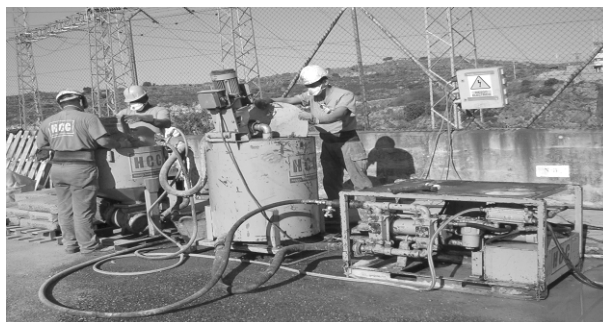
*Fig. 6: Inyectadora de cemento emplazada en obra y acopio de cemento*

Por este motivo, se optó por realizar una inyección de consolidación con cemento en todas las áreas afectadas (ver fig. 6), al no existir en este caso peligro medioambiental por vertidos incontrolados, principal problema de este material, máxime teniendo en cuenta que la inyección iba a realizarse con embalse lleno.

Se empleó cemento CEM II/A-V/ 32,5 adecuado para el trabajo a realizar, con una relación inicial a/c de 1:1, que se fue variando hasta 1:2 en función del progreso de la inyección. Se acordó limitar la presión real de inyección a 5 kg/cm<sup>2</sup>. Teniendo en cuenta que existía una presión de salida de agua por los taladros de unos 4 a 5 kg/cm<sup>2</sup>, la presión de trabajo se situó en un máximo de 9 a 10 kg/cm<sup>2</sup>, según el caso.

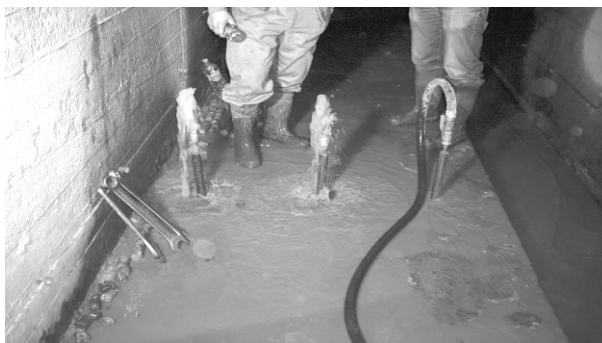
En total se inyectaron 17.000 kg de cemento, produciéndose las admisiones y comunicaciones previstas tras la ejecución de las pruebas de agua con fluoresceína (ver fig. 7).

*Fig. 7: Detalle comunicación entre taladros*

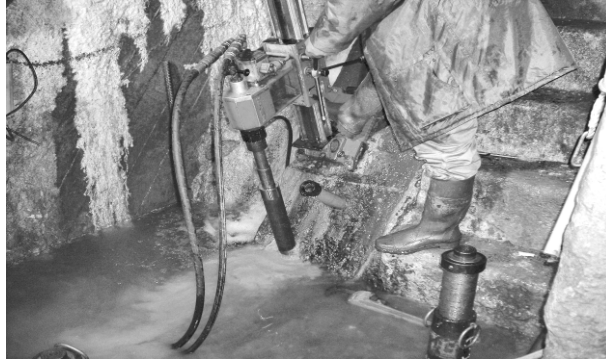
*Fig. 8: Perforación de taladro de Ø 76 mm*

La perforación se realizó con sondas eléctricas y/o electro-hidráulicas, a rotación mediante corona de diamante, con extracción continua de testigo, en diámetro comercial de 76 mm (ver fig.8).

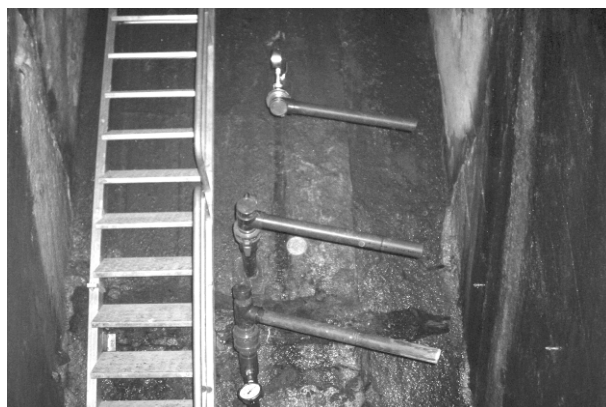
- Hormigón de presa de buena calidad, con árido uniforme en cuanto a su naturaleza y tamaño. Ausencia de coqueras.
- Contacto entre el hormigón de la presa y la roca de cimentación en buen estado, aunque con una débil adherencia entre ambos, ya que salía disgregado. No se produce circulación libre de agua por él. Se encuentra a una profundidad muy variable de un punto a otro, entre 1,8 m y 16,30 m, debido probablemente a la ejecución de la excavación con explosivos.
- Aceptable calidad de la roca de cimentación, consistente en pizarras, aunque en algunos de los testigos, la roca salía algo fracturada. Discontinuidades selladas con cemento en las zonas tratadas, con filtraciones muy reducidas.

*Fig. 9: Dispositivos de aforo de PVC en M.D. de la galería perimetral*

Finalmente, se colocó en la boca de cada dren un dispositivo de aforo individualizado de PVC, equipado con manómetro de glicerina. Se empleó tubería y accesorios de PVC rígido de presión (10 atm la tubería y 16 atm los accesorios), de color gris (ver fig.9).

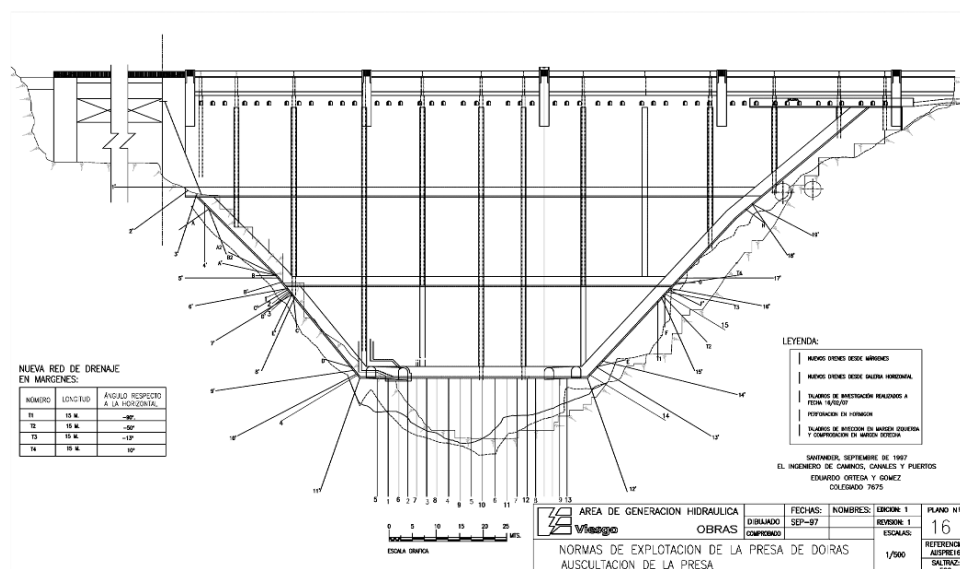
Fig. 10: Alzado de la presa con taladros de investigación e inyección realizados y nueva red de drenaje ejecutada
