# **“ANÁLISIS DE RIESGOS MEDIANTE LA TÉCNICA DE SCREENING DE PRESAS Y BALSAS DE REGADÍO EN CASTILLA Y LEÓN”**

II JORNADA ANUAL DE INNOVACIÓN Y TECNOLOGÍA  
INTERNACIONAL EN PRESAS Y BALSAS:

María González Corral

Enero 2012

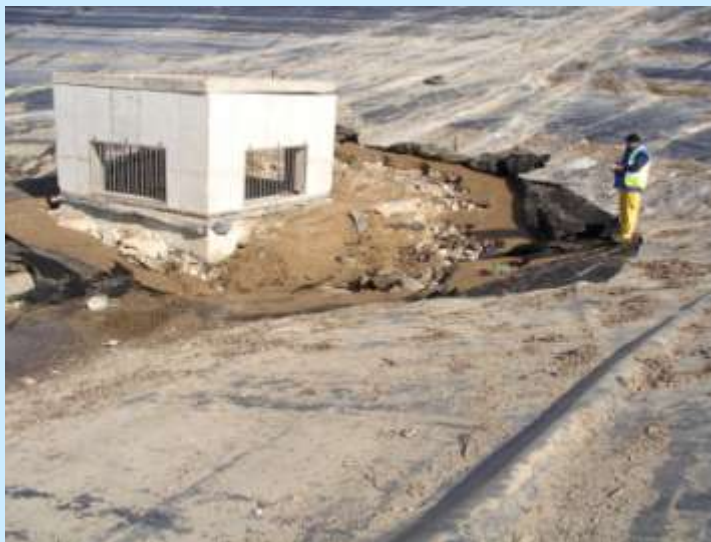
*Unión lámina-obras de fábrica.*

A incluir en el apartado anterior relativo al estado de la lámina impermeable

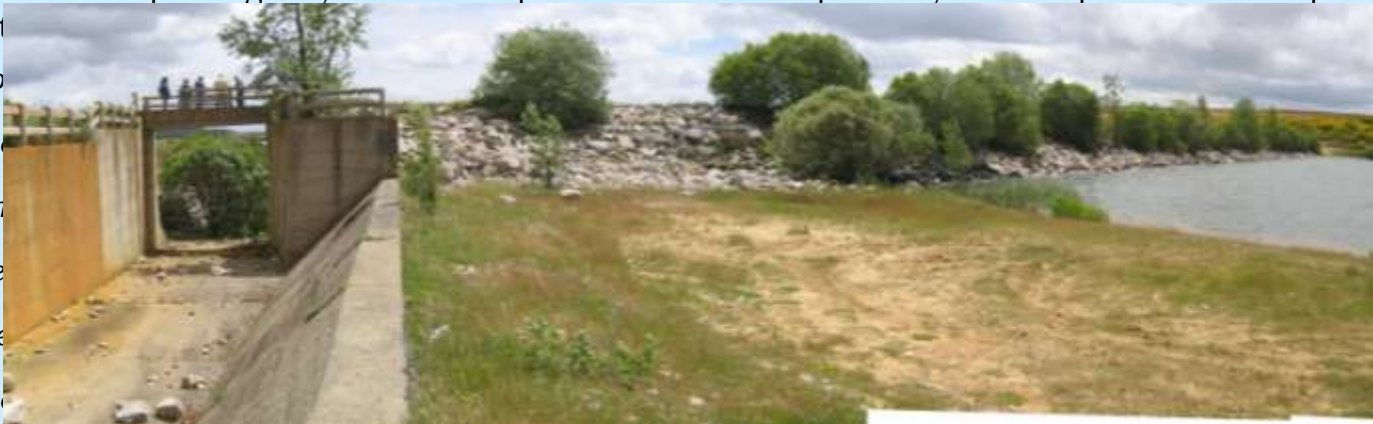
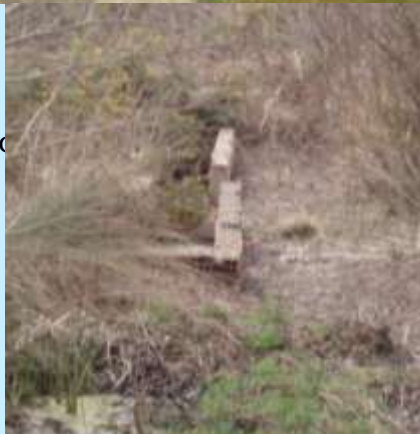
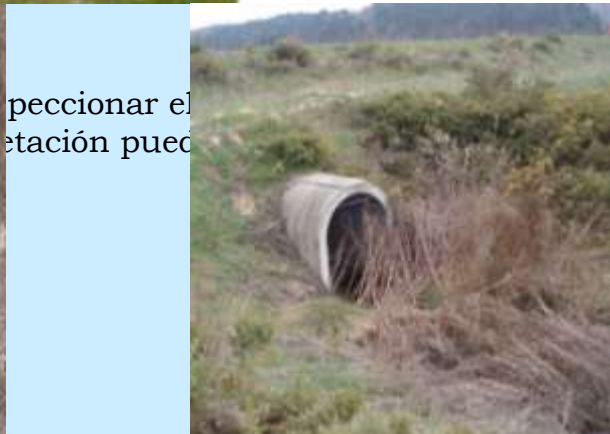
*Vegetación en el talud:*

pie e impide la evacuación  
aliviadero

Aunque este aspecto está contemplado en las Hojas A de explotación ordinaria y G de factor humano y coyuntura existente, la puntuación otorgada parece insuficiente (10 ptos.)

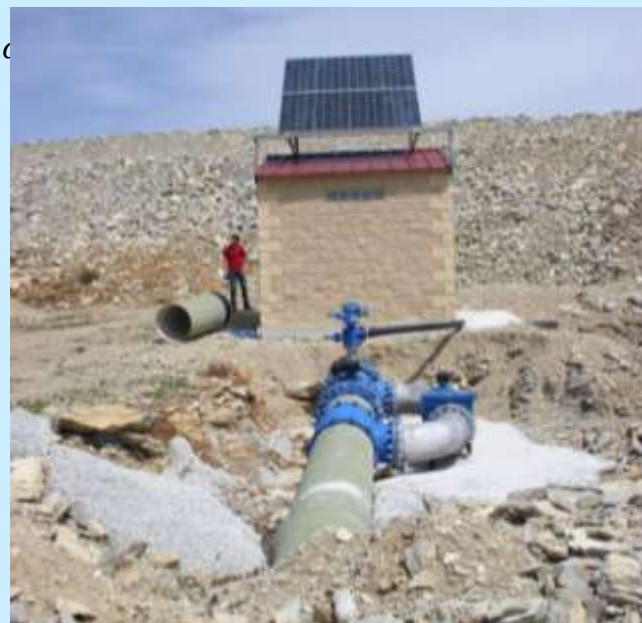
*Fuente de energía alternativa*

Aunque este aspecto está contemplado en la Hoja G, factor humano, la puntuación otorgada parece insuficiente, 5 puntos, máxime cuando solo existe una fuente de energía y no se encuentra en las condiciones óptimas
