# **Incidentes y accidentes en presas. ¿Qué podemos aprender?**

Un resumen

**Estocolmo, 11-12 octubre  
2013**

Club Europeo de ICOLD  
Comité sueco

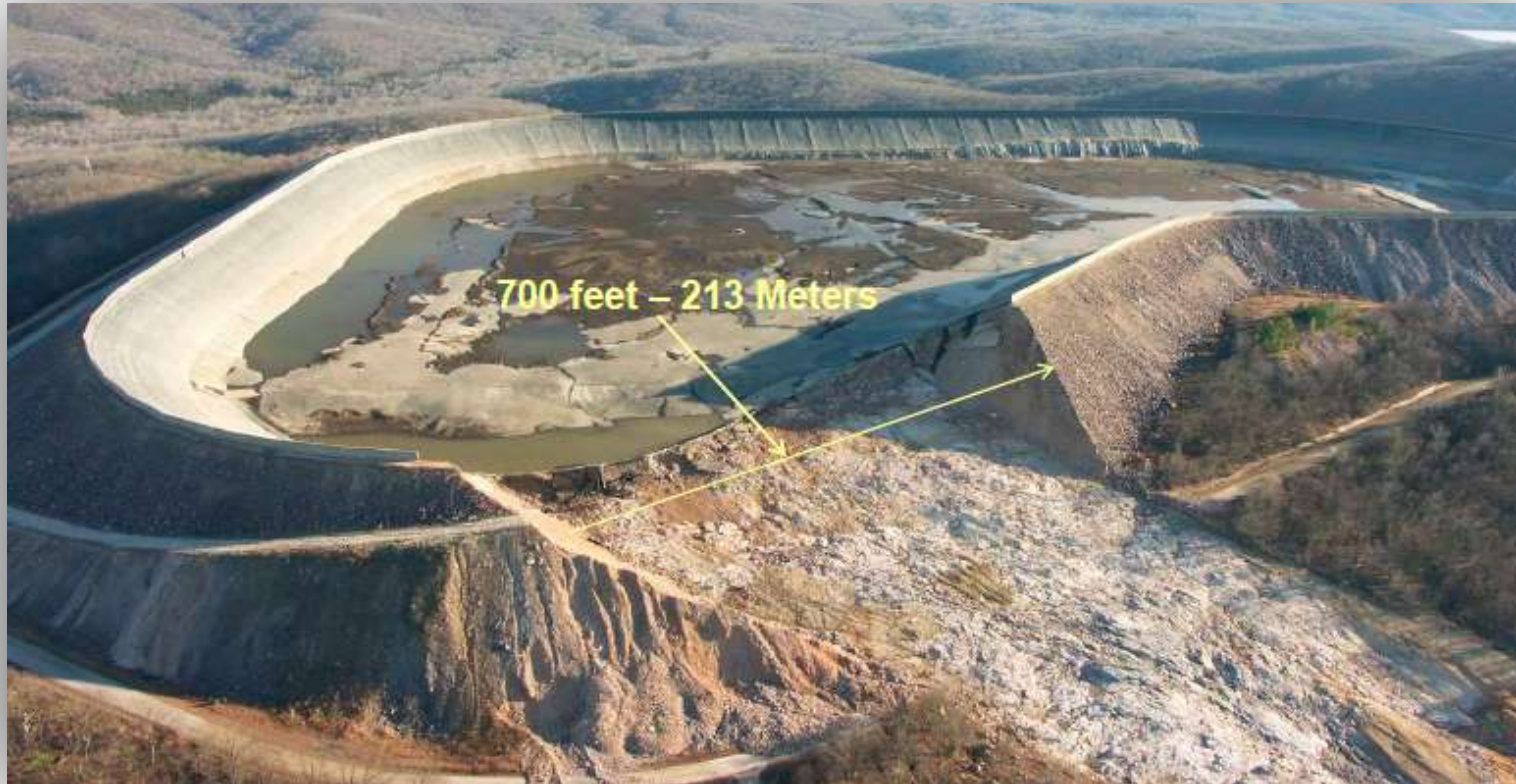
Sobrevertidos moderados pueden provocar roturas por deslizamiento

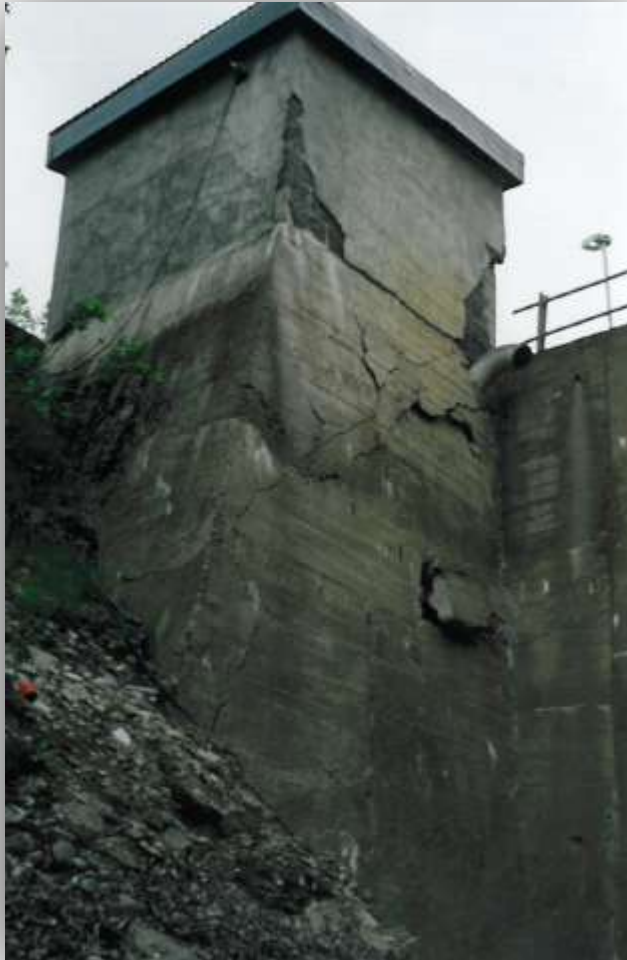
Colapso 140 m bajo  
la presa

Asiento de **1,4 m**  
en el estribo Este

¡Atención al **entorno**  
de la presa!

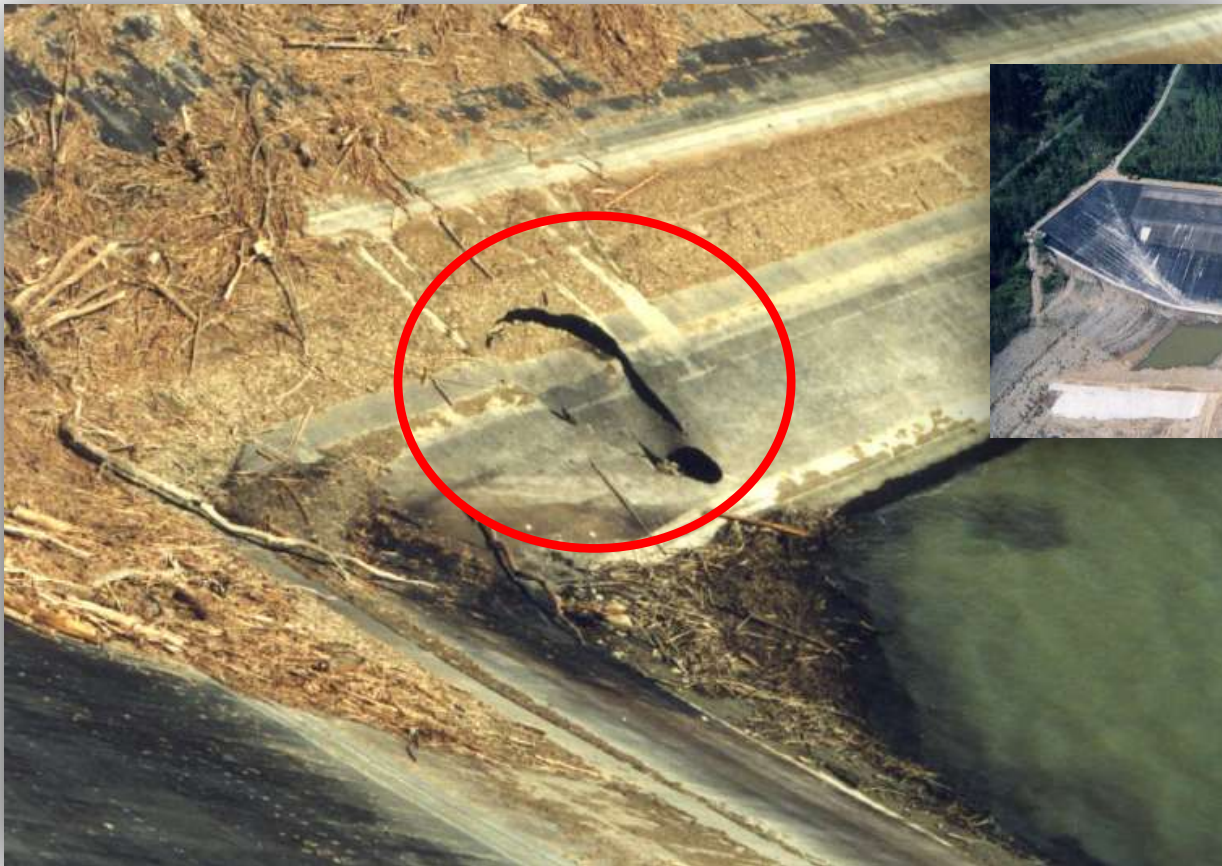
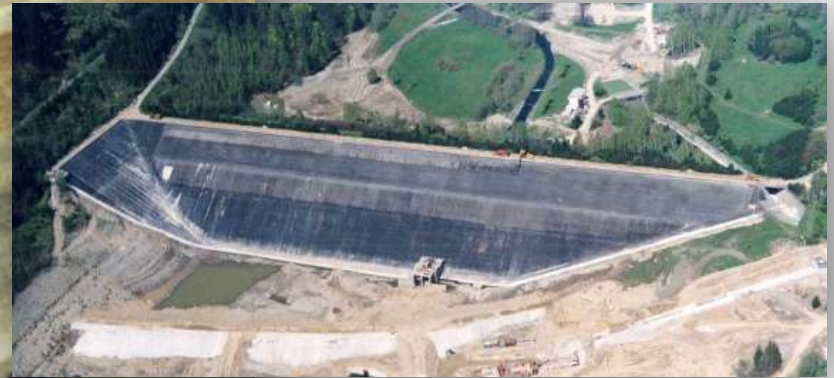
Erosión interna  
combinada con  
otros mecanismos

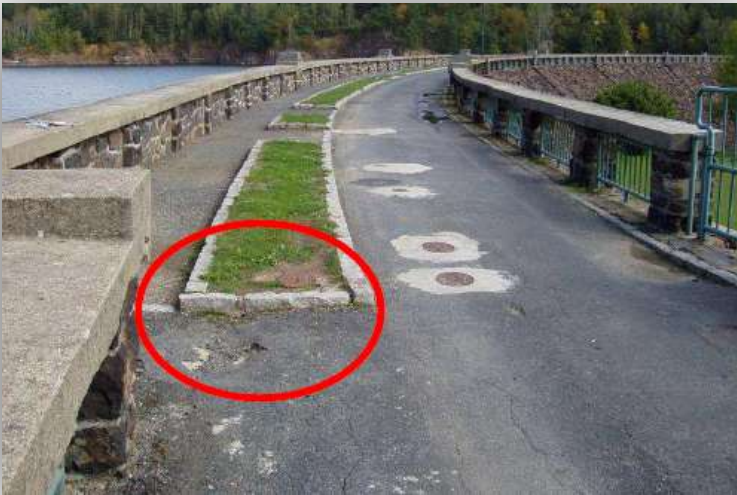
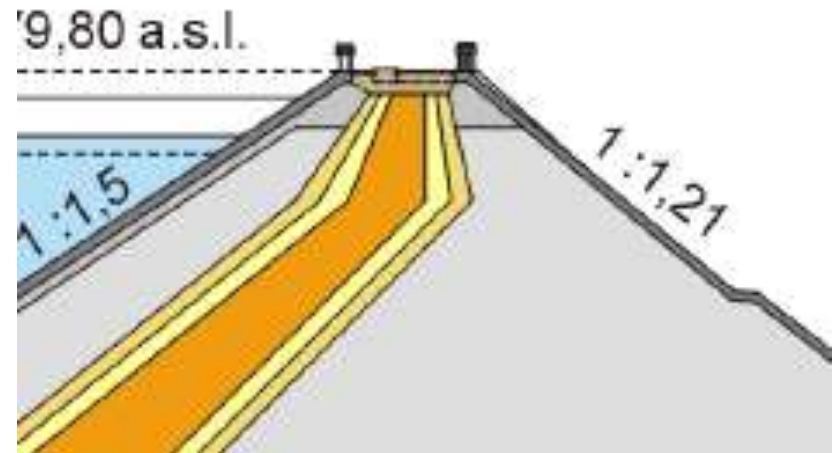
**Material** inadecuado, ausencia de **filtro** y mala **compactación** en la zona vertical superior del núcleo

Avería **35 años después** de finalizar la construcción

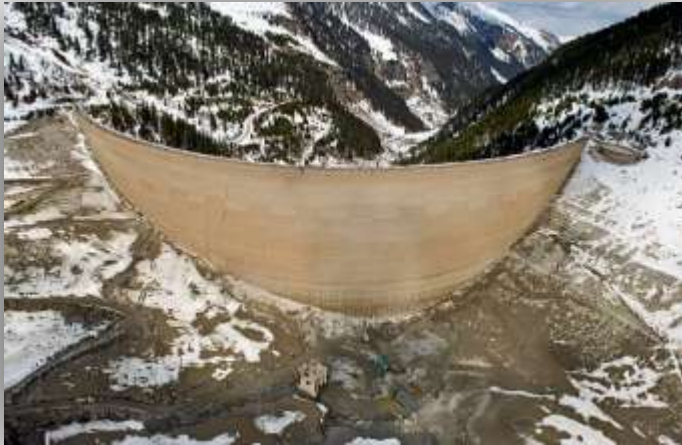
Fisuración en el pie de aguas arriba en  
varias presas esbeltas o muy altas en  
cerradas anchas

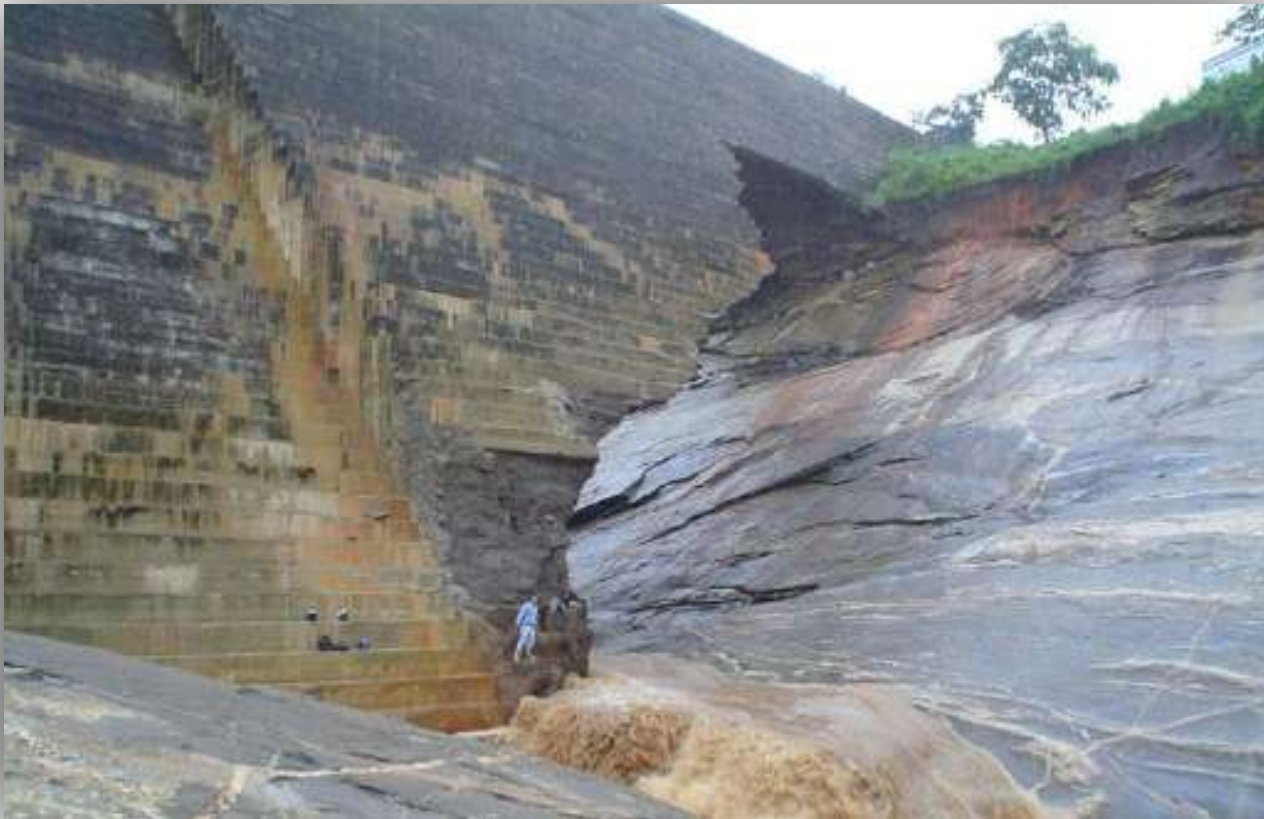
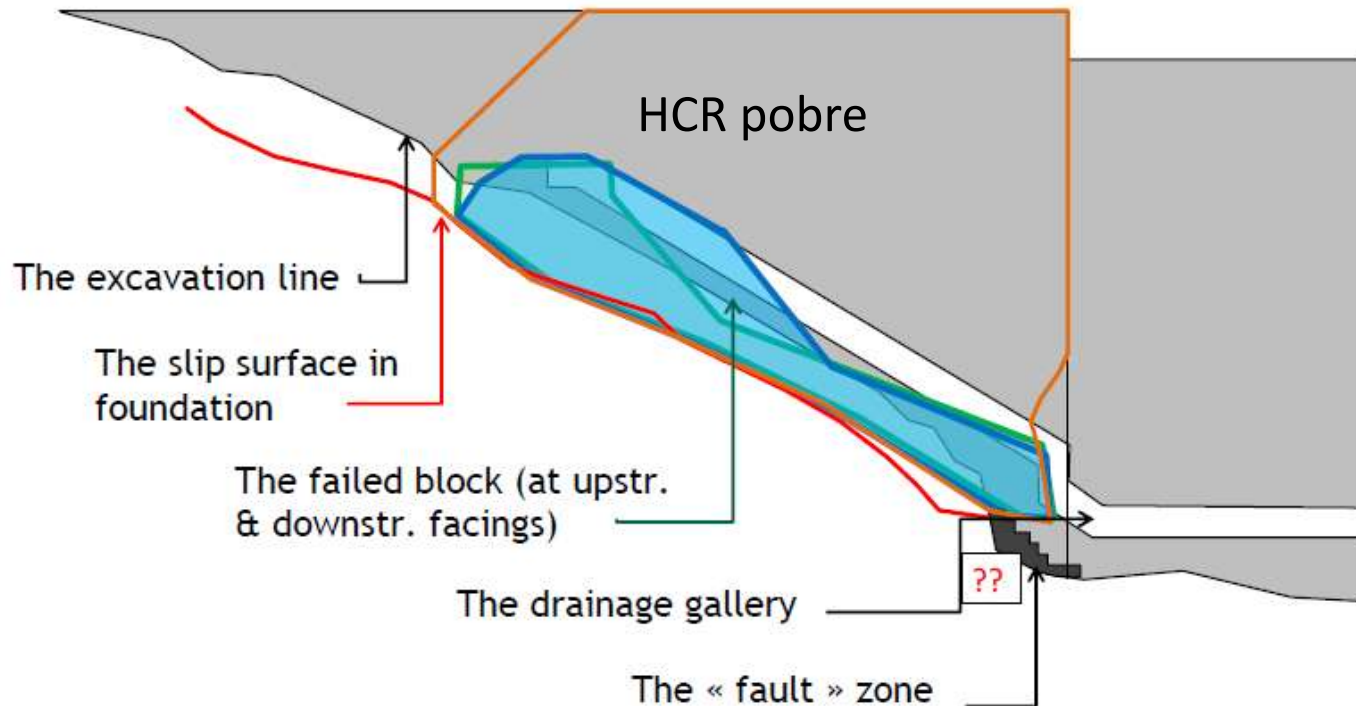
Deslizamiento inclinado → No sirve un cálculo tradicional 2D

Falta de supervisión independiente y de auscultación

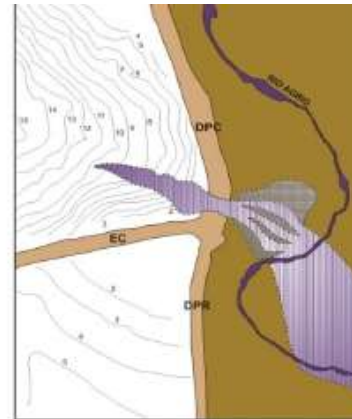
**b) Breach in the upper dam and escape of the pyroclastic tailings**

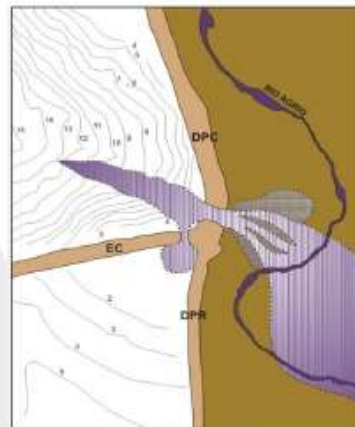
**c) Breach in the dividing dam**

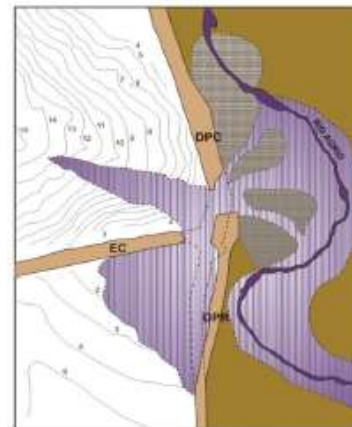
**d) Slide of the lower dam and escape of pyritic tailings**
