Agencia Vasca del Agua

PRESA DE INTURIA

Presas de Inturia

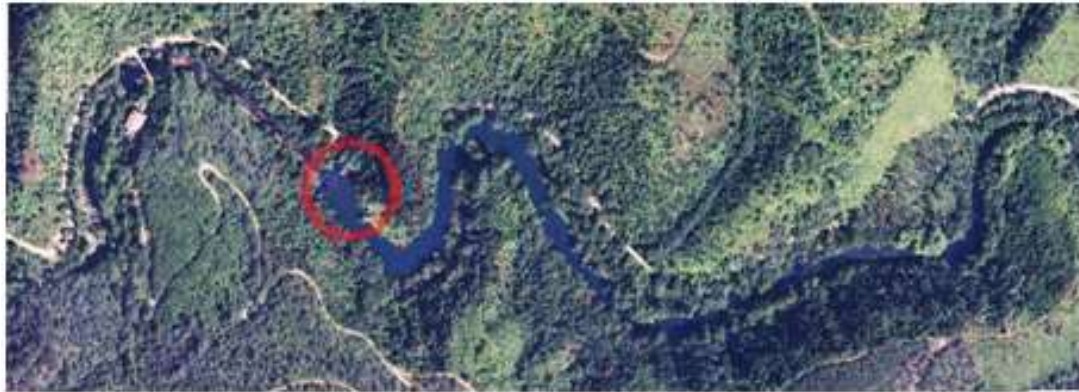
- **Ubicación:** Rio Leizarán, cuenca del Oria, Red Natura 2000
- **Construcción:** 1913, H=12,90 m, volumen= 300.000 m³
- **Presas de hormigón de gravedad:** planta curva: 60 m
- Volúmen útil estimado: 70.000 m³
- Volúmen sedimentos: 236.000 m³
- 1970: Sustitución de trolebuses por autobuses

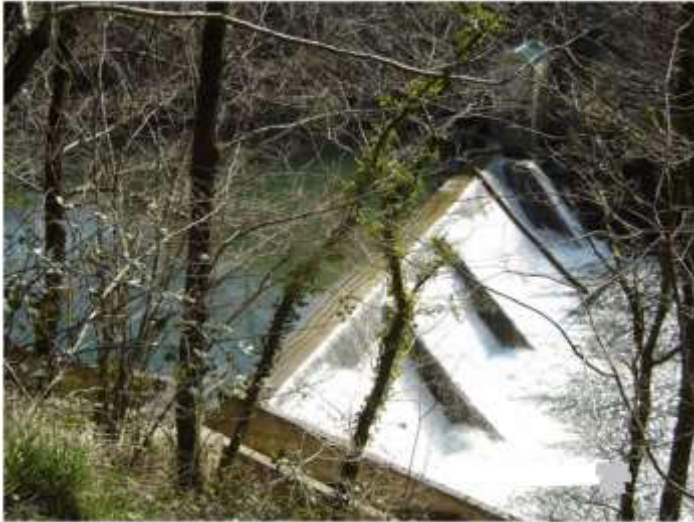
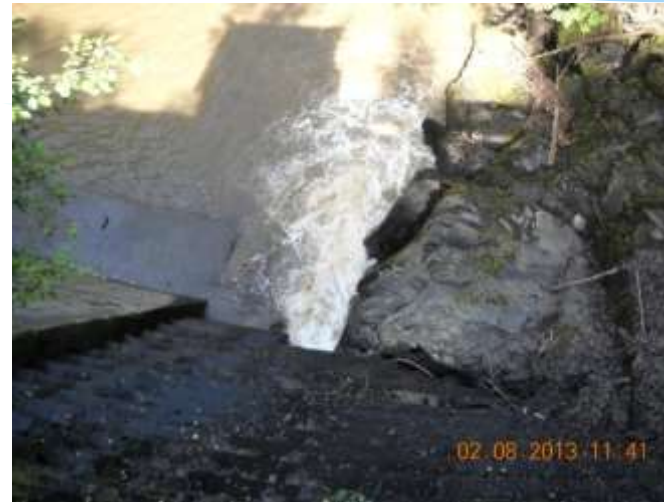
- **Trabajos previos:** azud Bertxin (1km aguas abajo)
- **Apertura del desagüe de fondo**

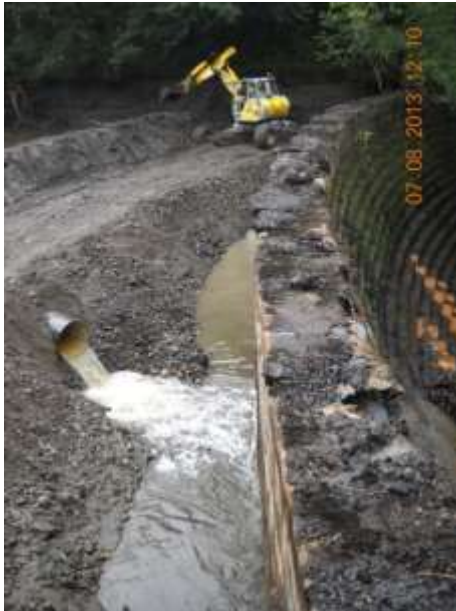
- 290 m³

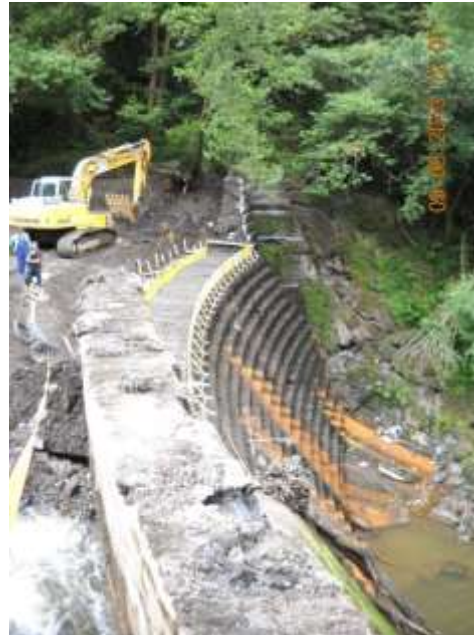
- H = 3,30 m

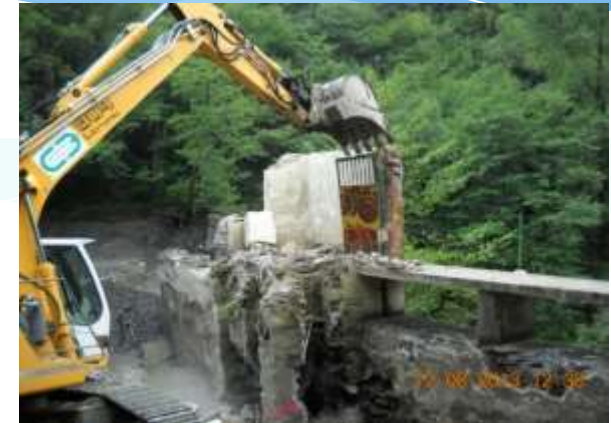
- Demolición sector derecho

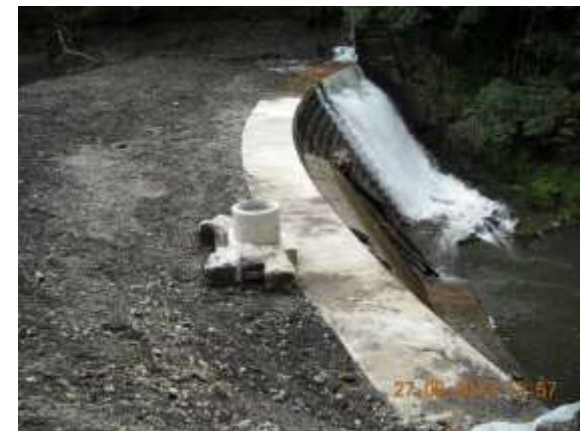
- Retirada de materiales
- Atasco del desagüe

➤ VOLUMEN DE DEMOLICION: 313 m³

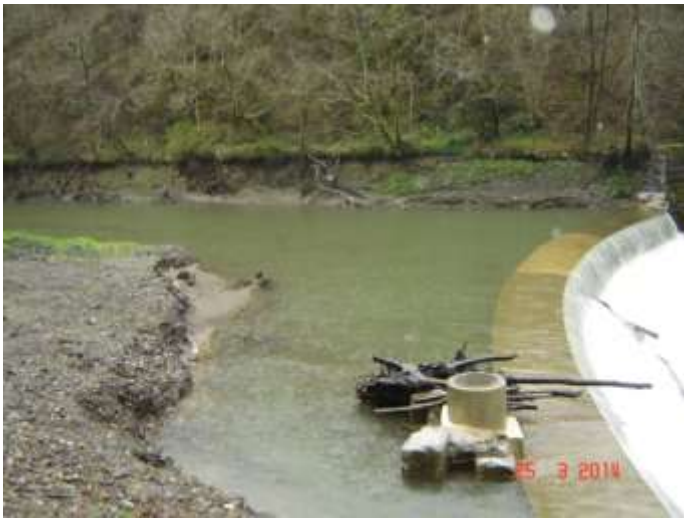
- Vegetación

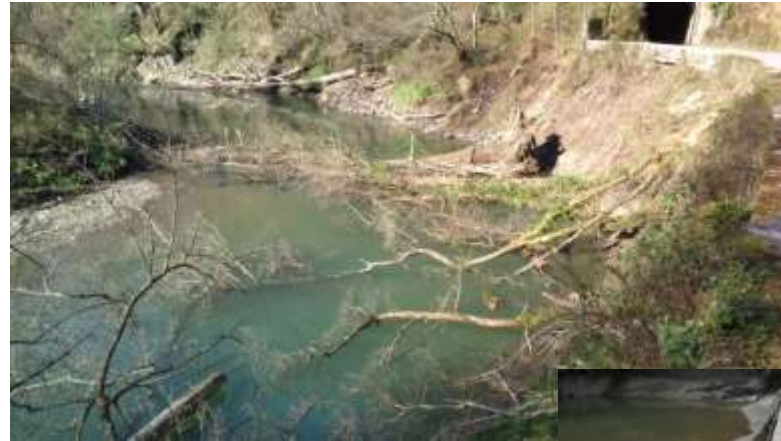
- Árboles caídos

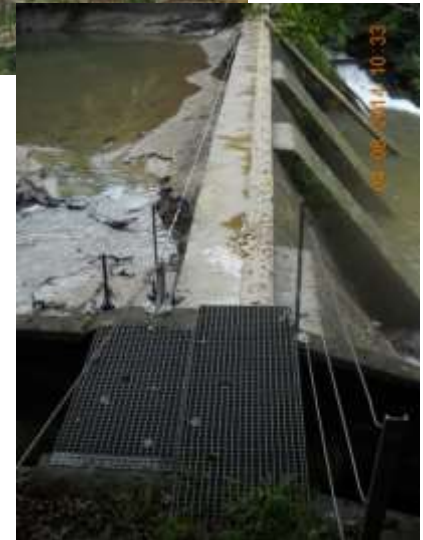
- Transporte de sedimentos

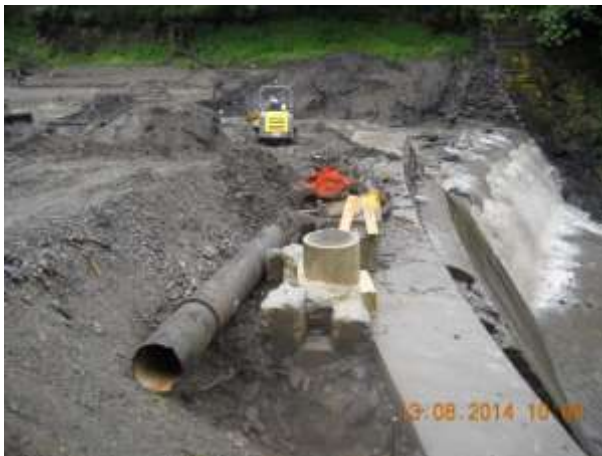
- Madrugada 13 agosto:
E.A. Qp= 6,60 m³/s

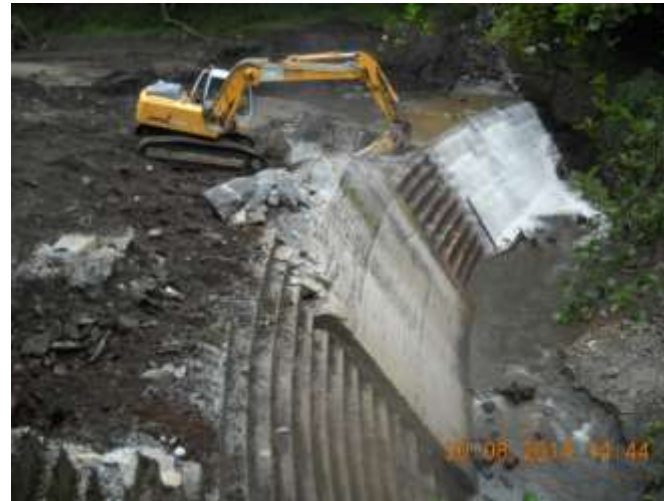
- Sector derecho: contrafuerte

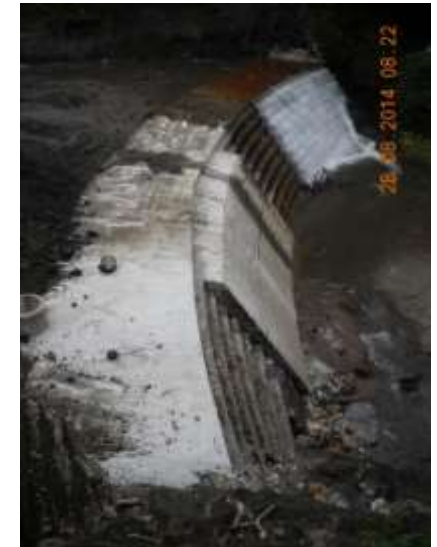
- H = 3,30 m
- Retirada material

➤ **VOLUMEN DE DEMOLICION: 740 m³**

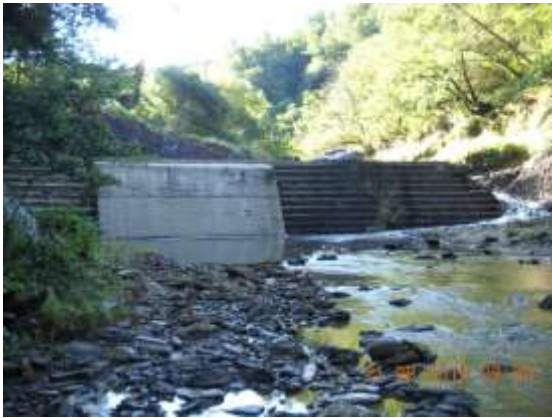
- Apertura canal: $H= 3,60$ m

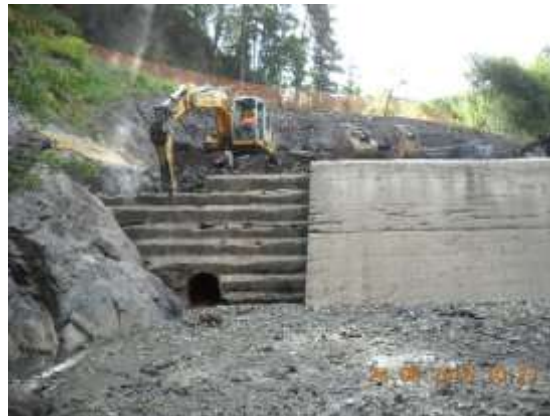
- Sector derecho

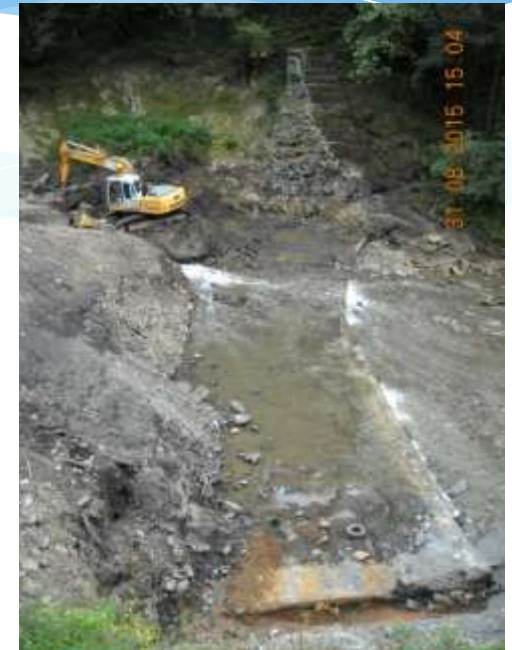
- Sector izquierdo
- Retirada material

➤ **VOLUMEN DE DEMOLICION: 921 m³**

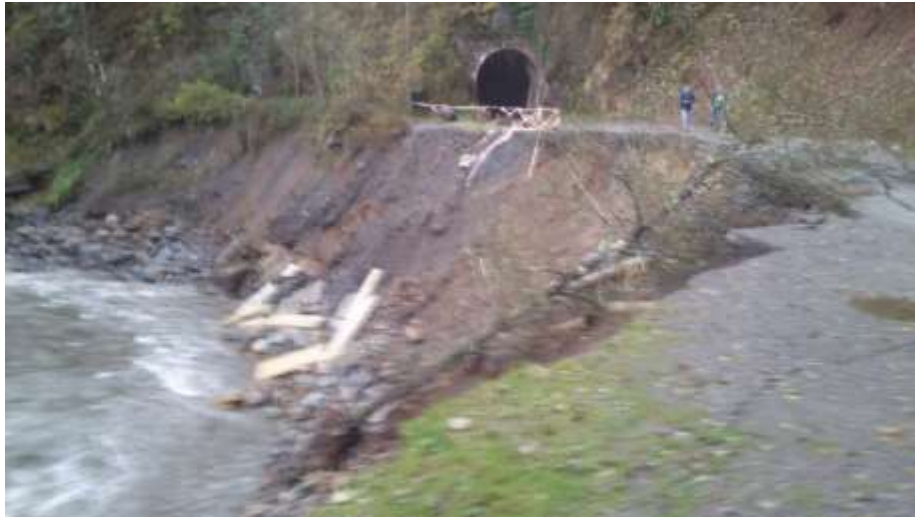
➤ 250 m aguas arriba: punto crítico

- **Noviembre 2015:** $Q=3 \text{ m}^3/\text{s}$ a $Q_{\text{max}}=139 \text{ m}^3/\text{s}$ ($T= 5$)

- Pista cortada a caseríos y usuarios de la vía verde

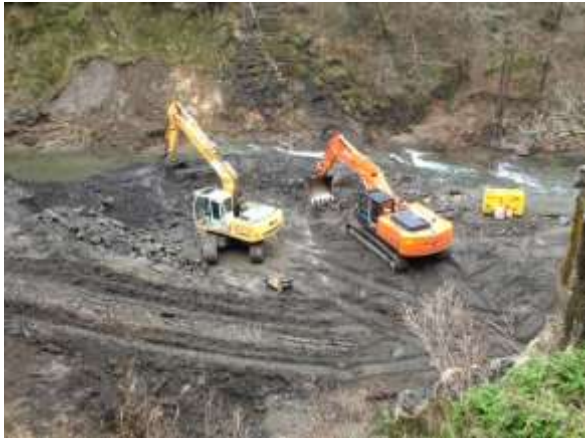
- Accesos
- Sector izquierdo: H= 2,70 m
- Sector derecho

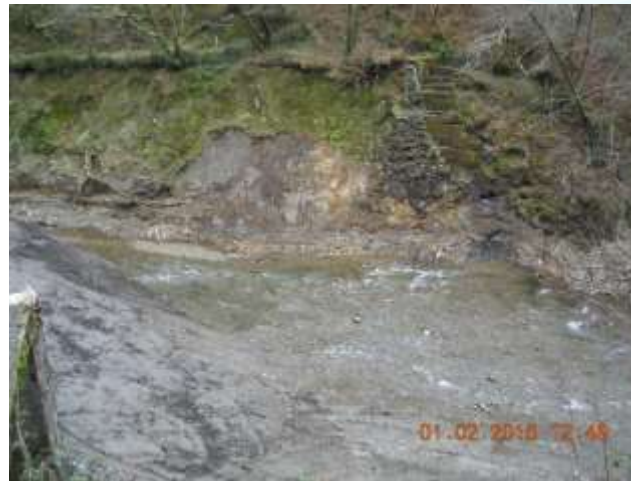
- Retirada material

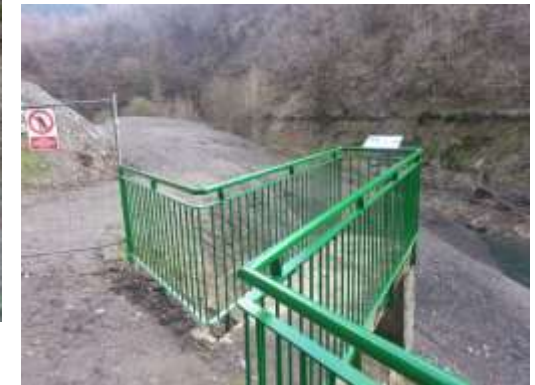
- Acceso caseta: mirador

➤ VOLUMEN DE DEMOLICION: 815 m³

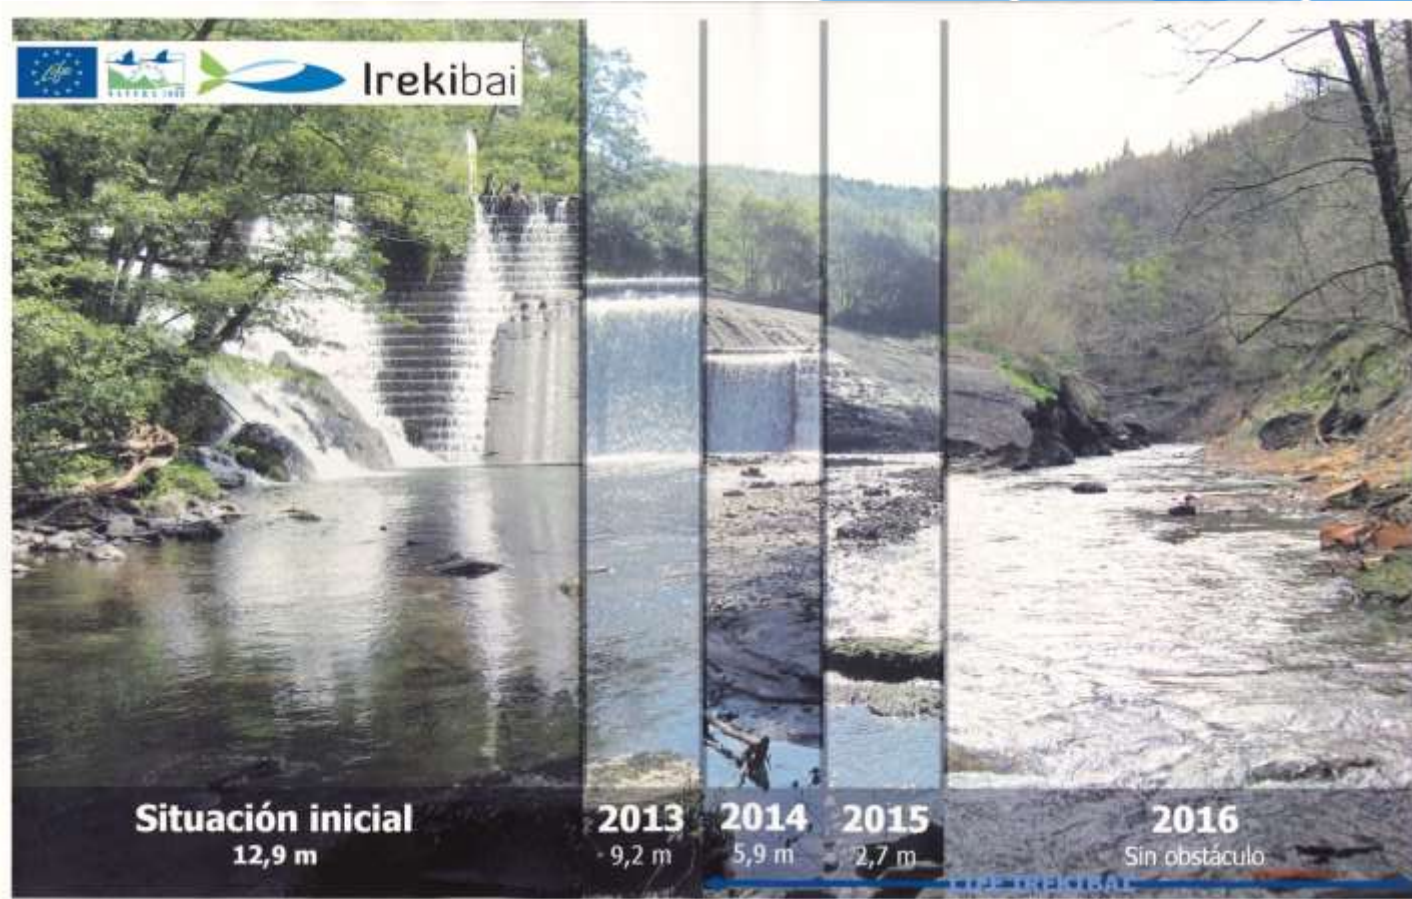
- **ALTURA TOTAL: 12,90 m**
- **VOLUMEN DE DEMOLICION TOTAL: 2.900 m³**

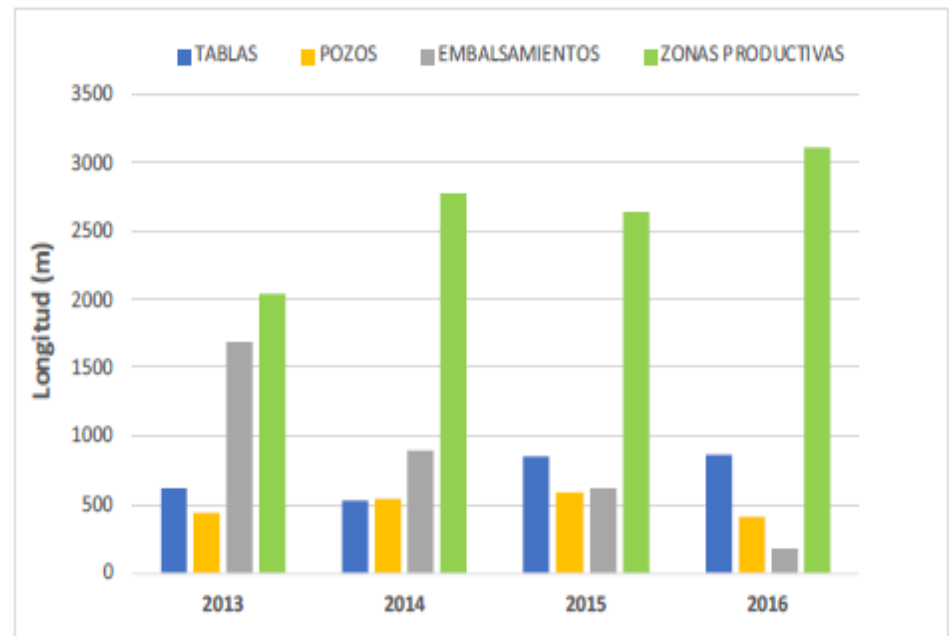
Longitud de cada tipología

- HABITATS
- Mesohábitat fluvial: 4,5 km
- Curso fluvial salmonícola
