COMITÉ NACIONAL ESPAÑOL DE GRANDES PRESAS

PROPUESTA DE GUÍA TÉCNICA PARA EL EQUIPAMIENTO DE ÓRGANOS DE DESAGÜE

Arturo Gil¹, Juan Carlos de Cea² y Fernando Abadía³

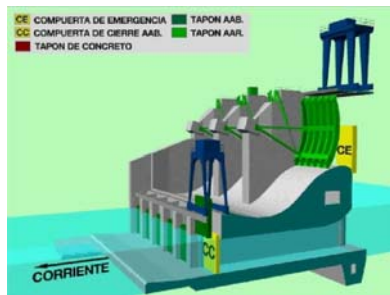
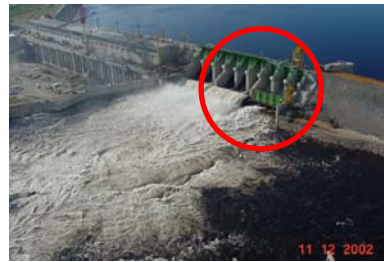
Dentro de la construcción, el desvío del río estaba planificado a través de una serie de conductos de unos 50 m² en la zona inferior del aliviadero de la presa que posteriormente se cerraban mediante una compuerta de tipo caterpillar para proceder a su sellado con hormigón.

Conductos de desvío

El resultado de ello fue que una de las compuertas no pudo ser bajada, presuntamente por los daños originados en el sistema de orugas por las vibraciones sufridas, originando así un problema de gran magnitud. La resolución del mismo comportó un retraso importante en la plena puesta en marcha de la central y un coste adicional de más de 10 millones de dólares de la época.

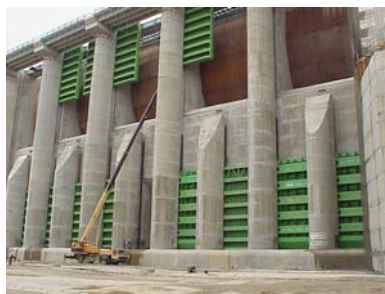
La compuerta de emergencia, en el caso de que tuviera que entrar en acción, se había calculado que sufriría un down-pull (empuje hidráulico hacia abajo) de unas 40 t. La realidad fue que en un primer ensayo dicho empuje fue de 220 t y modificando el labio inferior hasta el límite permitido por su resistencia no fue posible bajarlo de 140 t, lo cual era en principio impensable para una compuerta cuyo peso propio era de 85 t. Ello obligó no solamente a cambiar el pórtico grúa que manejaba dichas compuertas sino también a modificar sustancialmente la estructura del puente del aliviadero en el cual rodaba dicho puente grúa.

Compuertas de emergencia

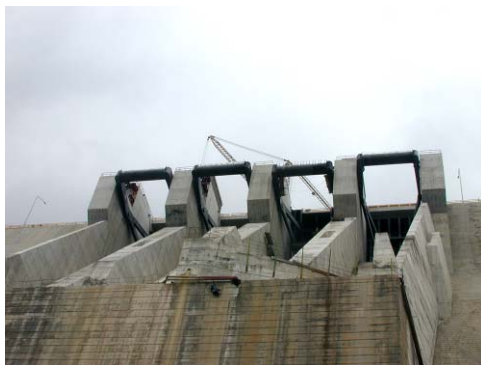
La presa de Porce II en Colombia monta en su aliviadero unas compuertas Tainter contrapesadas de grandes dimensiones.

Compuertas contrapesadas

Una vez realizado su montaje y antes de entrar en servicio dichas compuertas fueron liberadas de sus anclajes. En ese momento una de ellas giró incontroladamente desgarrando el nudo de inserción del servomotor y encajándose en el canal de la rápida de evacuación aguas abajo dañando la estructura de la compuerta y destrozando las vigas de apoyo de los servomotores.

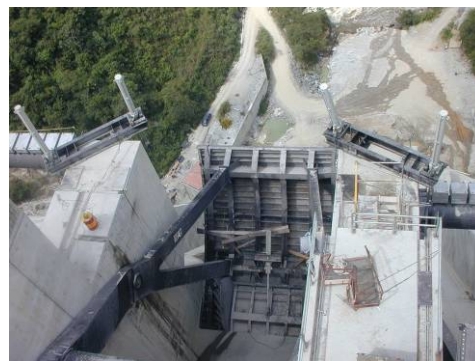
Compuerta después del accidente

montaje, ya que los servomotores no quedaron totalmente llenos de aceite. Al no estar llenos y ser liberada la compuerta de sus anclajes, esta giró al no tener la sujeción del servomotor, hasta que el brazo de la misma chocó contra dicho servomotor. Ahí debería haber parado el giro, aunque se hubiera dañado seriamente el servomotor, pero en ese momento rompió la sujeción de dicho servo con el brazo de la compuerta; al no existir ya ningún obstáculo para parar el giro de la compuerta, ésta se estrelló finalmente contra los muros de la rápida.

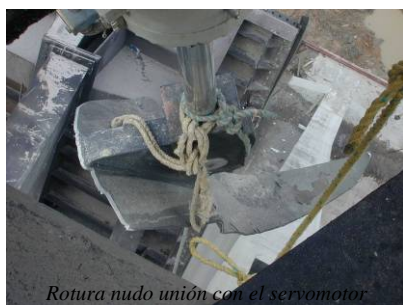
Una vez analizada la rotura se comprobó que el diseño de ese nudo tenía graves deficiencias estructurales, adicionalmente la ejecución de varias soldaduras presentaba defectos importantes.

Rotura nudo unión con el servomotor
