COMITÉ NACIONAL ESPAÑOL DE GRANDES PRESAS

REACCIONES EXPANSIVAS EN EL HORMIGÓN DE VARIAS PRESAS. LOCALIZACIÓN Y DIAGNÓSTICO

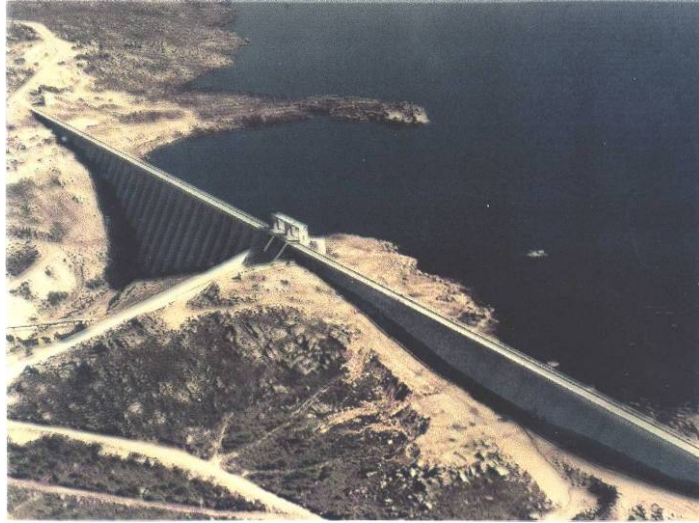
1. PRESA DE SALAS

La presa de Salas es una presa de contrafuertes, de 50 m de altura, a la que se añade una presa de gravedad de 18 m de altura máxima. La presa se construyó entre 1969 y 1973, con áridos graníticos.

En 1975 se observaron fisuras en algunas tongadas de tres o cuatro contrafuertes en el paramento de aguas abajo. Teniendo en cuenta la situación de las tongadas fisuradas, la disposición de juntas en los contrafuertes y las características de la cimentación, se pensó que las fisuras podrían estar causadas por asentamientos diferenciales entre la parte de aguas arriba y la de aguas abajo de los contrafuertes fisurados. Por este motivo se programó un refuerzo del tratamiento de la cimentación a base de inyecciones de lechada de cemento y una ampliación del drenaje de algunos contrafuertes, lo que obligó a bajar notablemente la cota del embalse.

El hecho de que todas las fisuras localizadas en los contrafuertes y en los bloques de la presa de gravedad se situaran en tongadas hormigonadas en la segunda mitad del mes de agosto de 1970, como el que se presentaran tanto en bloques de gravedad de escasa altura como en contrafuertes a distintas cotas, llevó a la conclusión de que su causa no era de la cimentación ni estructural, sino de las características intrínsecas del hormigón fabricado en esos días.

Mediante nueva instrumentación (extensómetros, nivelaciones, etc), se comprobó la existencia de un problema expansivo en esos hormigones y se orientó la investigación a determinar sus causas.

Los fenómenos de expansión observados se deben a la formación de geles amorfos de gran volumen molecular por la gran cantidad de agua incluida en su estructura.

Determinados áridos silíceos han reaccionado con el Ca(OH)_2 liberado en la hidratación del cemento portland, provocando la salida de sílice, aluminio, hierro y especialmente potasio, de los granos de árido, así como la entrada de calcio en los mismos.

Como consecuencia de ello se originan, en la interfase árido-pasta, geles voluminosos que dan lugar a fuertes presiones internas en el seno del hormigón endurecido, mediante reacciones álcali-árido secundarias.

De lo anteriormente expuesto, se deduce que las alteraciones observadas en el hormigón de algunas zonas de la presa de Salas son debidas a expansiones que hay que atribuirles a causas fisico-químicas, de naturaleza puntual, localizadas en regiones del hormigón en las que el hidróxido cálcico originando en los procesos de reacción del cemento con el agua, ha interactuado con granos de áridos reactivos.

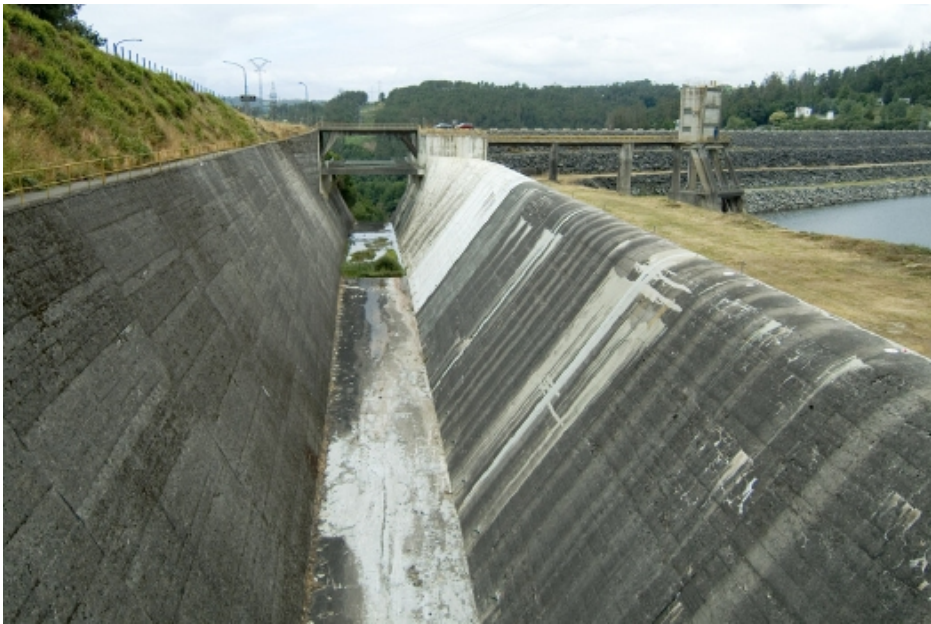
2. ALIVIADERO PRESA DE PORTODEMOUROS

El aliviadero lateral situado en la margen izquierda y contiguo a la coronación de la presa es de labio fijo con reducida lámina vertiente y 130 m de longitud. Dispone de una cubeta tranquilizante de la que parte el canal de descarga sobre el que se ha construido un puente para restablecer la carretera de coronación de presa.

Este aliviadero constituye realmente una presa de gravedad de unos 20 m de altura máxima que está provista de una galería situada unos 2 m sobre su cimentación.

A finales de 1973 se localizan algunas fisuras en el hormigón de la galería del aliviadero. En 1976 y años sucesivos se instalan bases de elongómetro para medir la evolución de dichas fisuras.

En años sucesivos continuaron los movimientos de apertura de las fisuras citadas y aparecieron otras nuevas.

Como resumen de las conclusiones obtenidas de la observación de los distintos dispositivos de auscultación a que se ha hecho referencia se puede decir que la causa principal que provoca la fisuración es un fenómeno expansivo en el hormigón del aliviadero.

En diciembre de 1976 se observa un incremento importante en los caudales filtrados a través de los drenes de cimentación en esta galería, lo que aconseja realizar un tratamiento de la cimentación del aliviadero. Al mismo tiempo (Junio de 1977) se inyectaron las fisuras del hormigón con resinas.

can por sí solas. Se decide ampliar el sistema de auscultación para controlar el comportamiento de la cimentación y reforzar los dos primeros bloques cajeros del canal de descarga, sobre los que se apoya la presa, mediante anclajes pasivos (sin tensar). Estos anclajes se terminaron en la primavera de 1980. En esta misma época se inyectaron nuevamente algunas fisuras con resinas.
