METODOLOGÍA PARA EL ESTUDIO DEL DETERIORO DEL HORMIGÓN OCASIONADO POR LA REACCIÓN ÁLCALI-SÍLICE

Pilar Alaejos¹ Miguel Angel Bermúdez¹

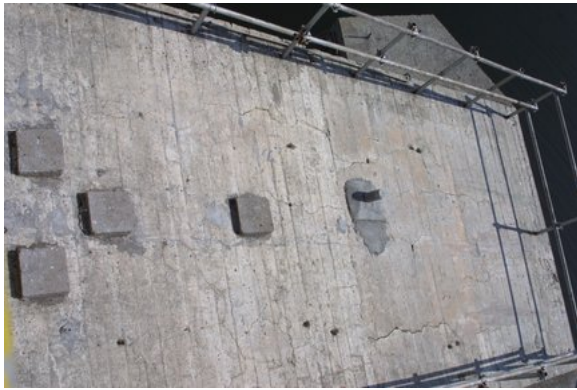
Fig. 1: Fisuración mapeada.

Inspección de la estructura: La inspección visual de una estructura afectada por la reacción álcali-sílice suele presentar, en estadios avanzados, una intensa fisuración en mapa (Figs. 1 y 2), que aunque supone un significativo indicio no debe considerarse determinante ya que otros fenómenos expansivos también desarrollan una fisuración similar. Es habitual que los bordes de las fisuras aparezcan decolorados o con deposiciones salinas tal como se muestra en las Figs. 3 y 4.

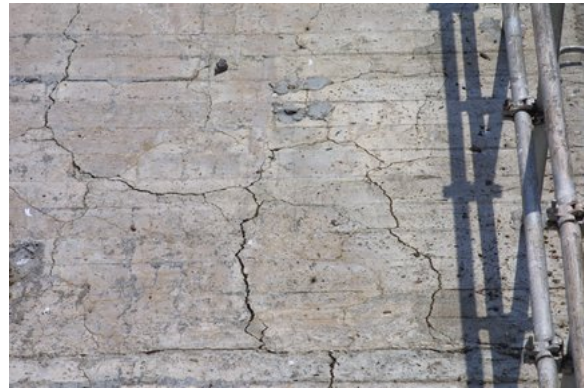
Fig. 2: Detalle de la foto anterior.

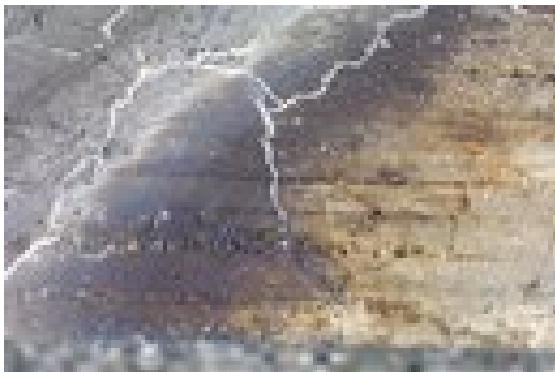
Fig. 3: Bordes con deposiciones salinas

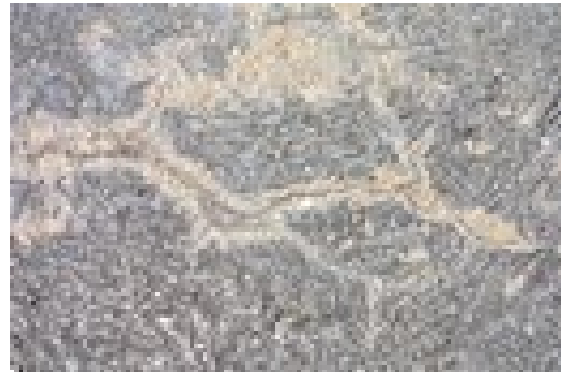
Fig. 4: Bordes decolorados

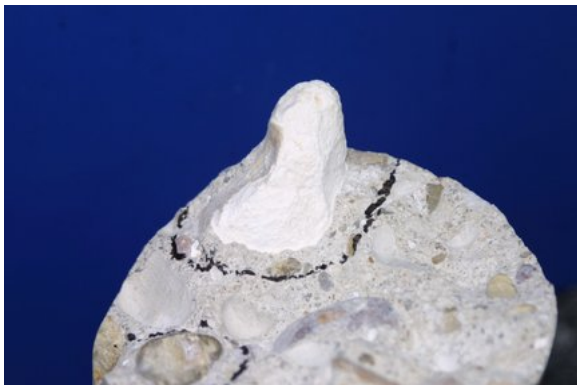
Inspección de los testigos: Suele detectarse la presencia, alrededor de ciertos áridos, de unos halos o contornos de aspecto gelatinoso (transparentes o marrones y con textura resinosa) cuando están húmedos, que al secarse se convierten en masas de color blanquecino o pardo-rojizo, que se pueden arrancar con relativa facilidad de la interfase árido-pasta (Fig. 5). Si las muestras están secas, es conveniente humedecerlas ya que la presencia de gel puede manifestarse por manchas de humedad en la superficie del hormigón durante el período de secado. También suelen aparecer áridos fisurados, así como depósitos en los huecos y fisuras de la pasta (Fig. 3 y Fig. 6), aunque tampoco son determinantes ya que pueden confundirse con depósitos de carbonato cálcico, si se encuentran cerca o en la superficie, o bien de etringita si están en el interior.

Fig.5: Halo gelatinoso alrededor de árido

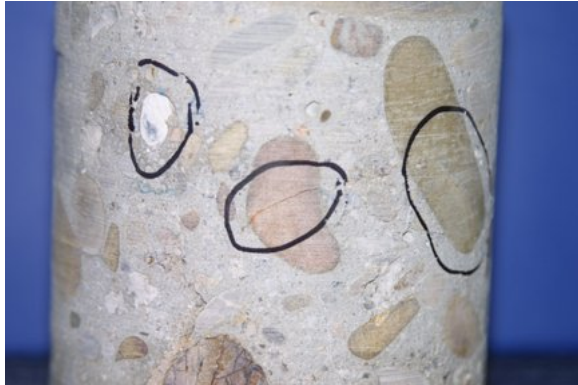
Fig.6: Depósito y áridos fisurados

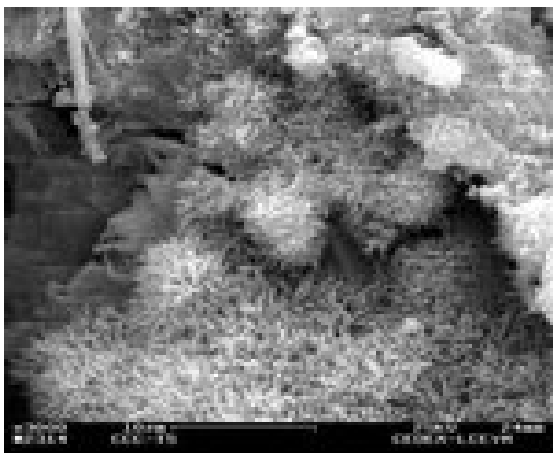
Productos semiorganizados y productos cristalinos: Los primeros son principalmente amorfos, pero diseminados en su superficie aparecen cristales de pequeño tamaño (inferior a 10 μm) y formas diversas: textura alveolar, nidos de abeja, bolas, pequeños granos precipitados, etc. Los productos cristalinos corresponden a grandes formaciones de cristales de mayor tamaño y formas diferentes: pétalos que pueden agruparse en rosetas (Fig. 8), correspondiente a los depósitos encontrados, aciculares que pueden agruparse en bolas (Fig. 9), etc.

Fig.9: Cristales en agujas

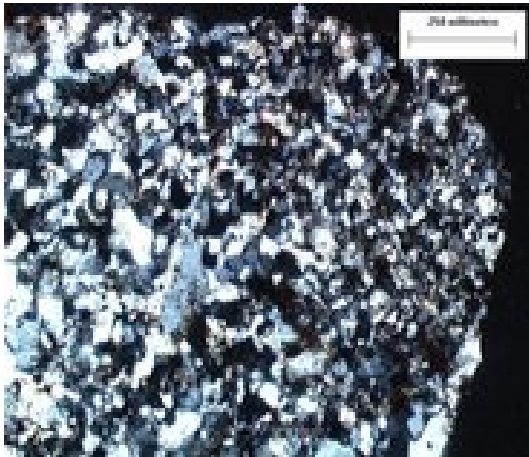
Cuarzo microcristalino (21%) (Fig.11)

Estos componentes, altamente reactivos y en cantidad superior a los límites admisibles, se atribuyen como causantes de la patología desarrollada.

Fig.11: Cuarzo microcristalino
