COMITÉ NACIONAL ESPAÑOL DE GRANDES PRESAS

ANÁLISIS DE LA FISURACIÓN ORIENTADA EN CORONACIÓN: INTERACCIÓN ESTRIBO-ESTRUCTURA

RESUMEN: En varias presas ubicadas en zonas de una similar formación geológica del Pirineo español, se ha detectado un comportamiento expansivo del hormigón, fabricado con unos áridos con contenidos de sulfuros de hierro. Tales reacciones expansivas de origen interno, se dan en dos etapas: la oxidación de los sulfuros de hierro y el posterior ataque sulfático con la formación de la etringita. Generalmente, el fenómeno se refleja en la estructura a través de comportamientos como pueden ser: la fisuración enramada, el cambio de coloración superficial y movimientos no recuperables (cambio de la alineación hacia aguas arriba y el aumento de cota de nivelación).

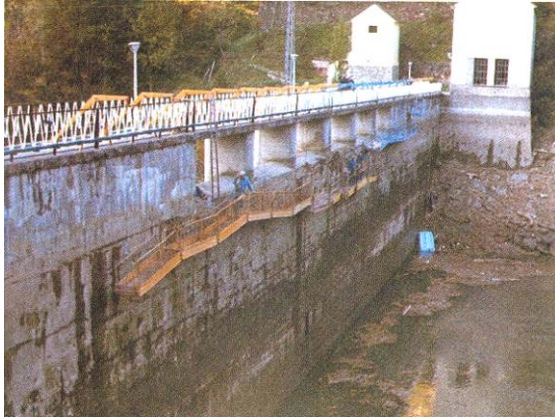
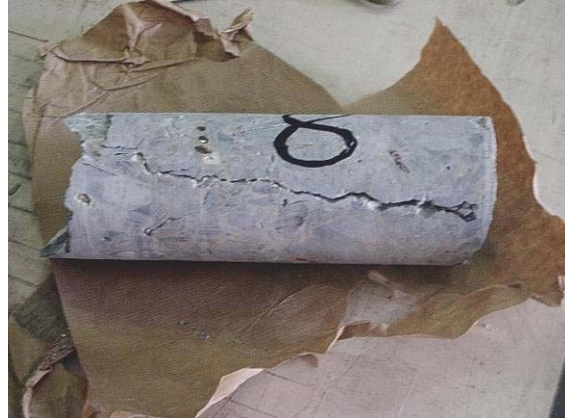
Esta hipótesis significaría que el tipo de fisuración observado en el paramento aguas abajo también debería presentarse en el paramento aguas arriba, lo cual no había podido comprobarse al inicio de este estudio debido a que dicho paramento se encuentra desde hace años revestido por una capa impermeabilizante. Sin embargo, recientemente se ha encontrado en la Revista de Obras Públicas (1985) (que trata sobre el XV Congreso Internacional de Grandes Presas en Suiza), una foto de publicidad de la empresa IRET S.A., donde se puede observar el paramento aguas arriba de la presa de Torán en la época de los servicios de impermeabilización, llevados a cabo durante los meses de octubre y noviembre de 1984 (Figura 2a). En la foto se observa claramente, además de manchas blancas debidas al arrastre de la cal libre, unas fisuras aproximadamente horizontales por encima de cota máxima de embalse, tal como se presentan en paramento aguas abajo. Las fisuras de características similares, así como el aspecto de la fisura que se aprecia en un testigo extraído del bloque 2 de la zona fisurada (Figura 2b), son claramente indicativos de que la fisuración se presenta en planos a uno y otro lado de los paramentos.

Figura 2. a) Vista del paramento aguas arriba de la presa de Torán en el año 1984, b) Testigo de hormigón del bloque 2 en zona fisurada de la presa de Torán.

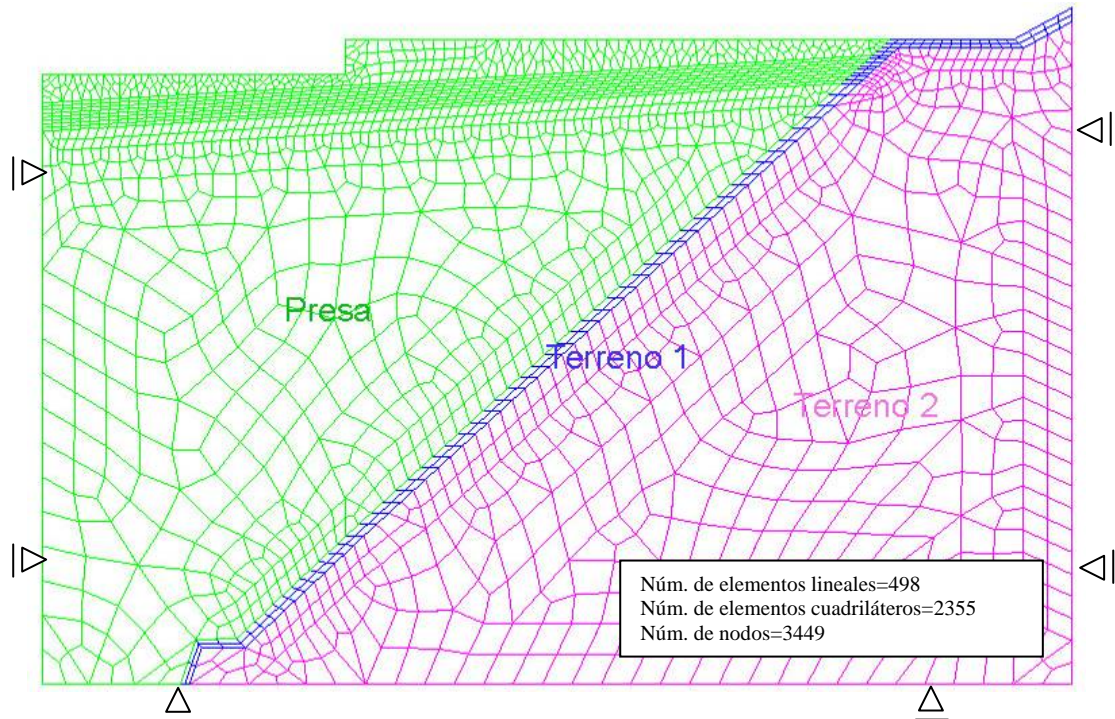
En la Figura 4 se presenta la malla generada y se indica el número de elementos y de nodos resultantes. La densificación de la malla es mayor en la región de las juntas y de la unión presa-suelo. Como las reacciones de oxidación se habrían producido en las zonas más superficiales del terreno, se ha discretizado una franja estrecha de roca (en color azul en Figura 4 – terreno 1) de 1 metro de espesor, de modo que en los nodos correspondientes de los elementos continuos de esa franja se incluyen las deformaciones impuestas debidas a las expansiones del terreno.

Figura 4. Malla generada y número de elementos y nodos.

La acción de las expansiones se incluye mediante deformaciones impuestas en cada nodo de los elementos del terreno que pertenecen a la zona denominada Terreno 1 en la Figura 4, de manera equivalente al caso de incrementos de temperatura. La cinética de la reacción de oxidación de los sulfuros necesita de agua y oxígeno, por lo cual la intensidad de la expansión es distinta de acuerdo con la profundidad o distancia a coronación. En nuestro caso, la zona superior se expandirá mucho más, con lo cual, la presión ejercida en coronación es mayor y va disminuyendo a medida que va aumentando la profundidad. Por lo tanto, las deformaciones impuestas que se apliquen deben tener en cuenta este efecto. Para ello, se ha aplicado una variación del siguiente tipo:

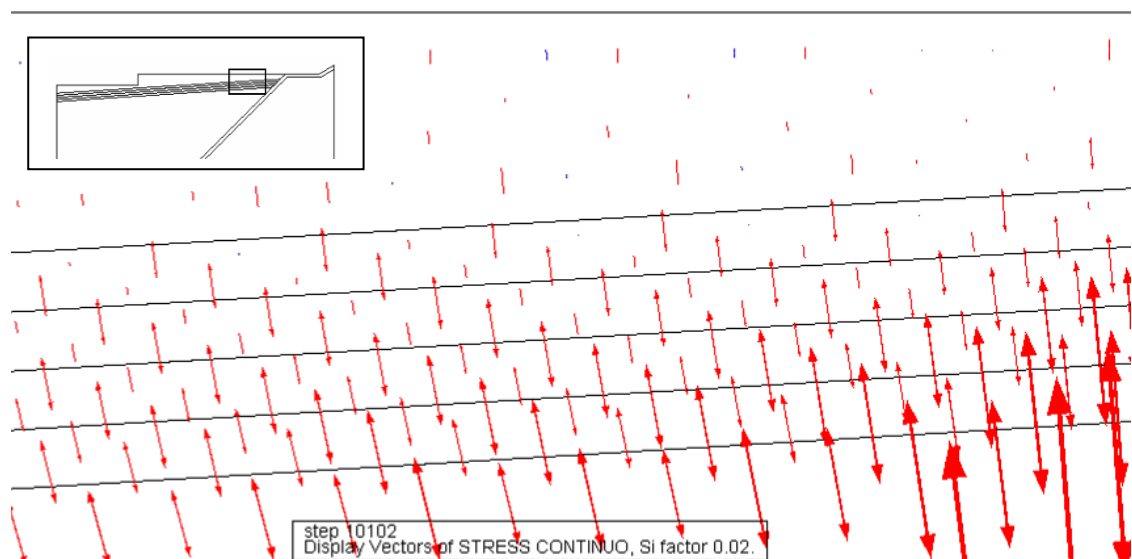
En las Figuras 7 y 8 se pueden apreciar las representaciones vectoriales de las tensiones principales σ_1 y σ_2 , respectivamente, generadas en la zona de coronación de presa cercana al estribo, indicada con un recuadro en las figuras (la escala de representación adoptada en cada gráfico es diferente a fin de propiciar una mejor visualización). Se puede apreciar en estas figuras que las tensiones de compresión siguen una orientación similar a la de los elementos junta insertados en la discretización, y que se producen tensiones de tracción en la dirección perpendicular. Este hecho indica que las tensiones principales generadas por la deformación impuesta en las zonas superficiales del terreno tienden a producir una tendencia de fisuración que concuerda con la orientación de las fisuras reales observadas sobre los paramentos de la presa.

Figura 7. Representación vectorial en la zona detallada de la tensión principal σ_1 debido a la deformación del terreno (rojo para tracción y azul para compresión).

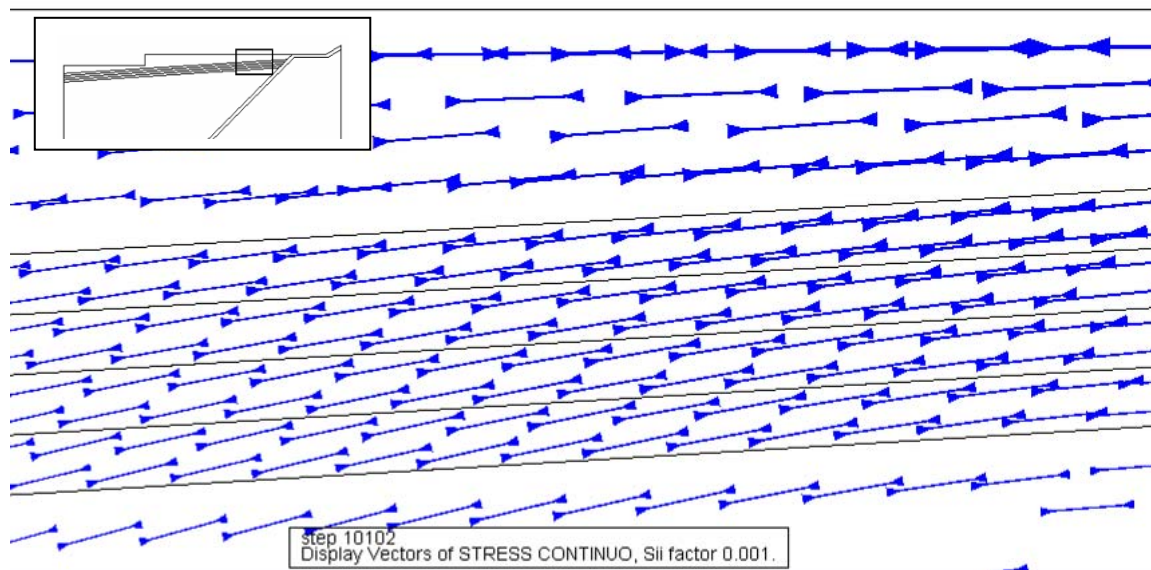
Figura 8. Representación vectorial en la zona detallada de la tensión principal σ_2 debido a la deformación del terreno (azul para compresión).
