# COMITÉ NACIONAL ESPAÑOL DE GRANDES PRESAS

## APLICACIÓN DE LAS JUNTAS ESTANCAS INFLABLES EN GRANDES PRESAS DE HORMIGÓN

Guy Dickes<sup>1</sup> y Gustavo Armijo<sup>2</sup>

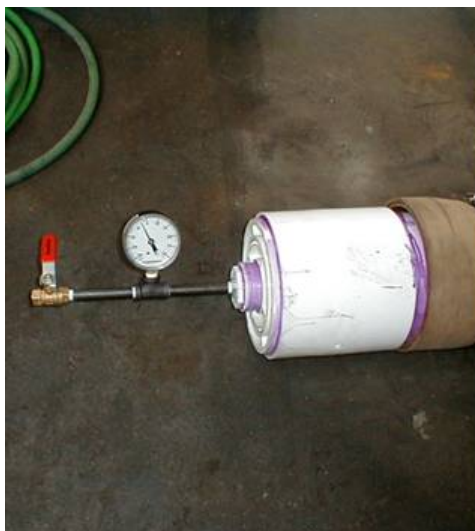
Figura 1. Ensayo de una junta inflable con aire a presión

Antes de su instalación se someten a una inspección visual en toda su longitud, a continuación se inflan con aire comprimido, a unos 0,2 a 0,4 bares, se cierra la válvula y se registran y controlan las presiones durante 72 horas como mínimo (Figura 1), exigiéndose que las pérdidas de presión sean nulas. De este modo se pueden notar aún las fugas más pequeñas. También se realiza una inspección de las juntas infladas para detectar cualquier defecto que podría afectar su comportamiento después de colocadas (Figura 2).

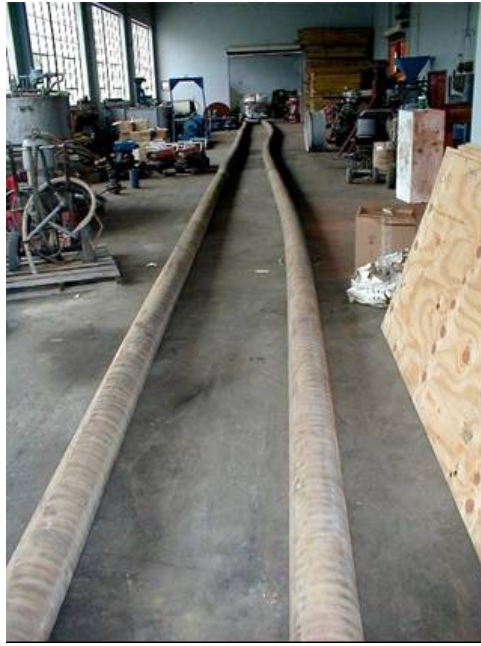
Figura 2. Aspecto de las juntas estancas infladas con aire a presión

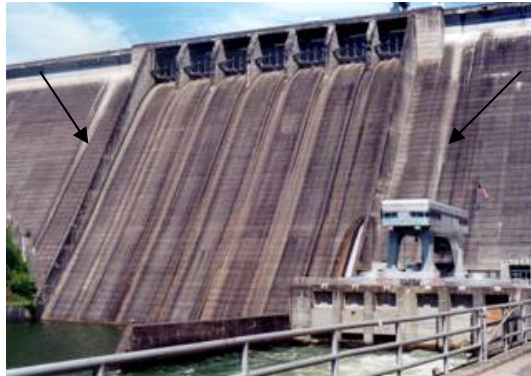
Figura 3. Vista de las dos ranuras cortadas a ambos lados del aliviadero principal de la presa Hiwassee, Tennessee, USA

En esta presa, que fue construida entre 1936 y 1940, se instalaron dos juntas estancas inflables de 15 cm de diámetro y 20 m de longitud, para sellar las ranuras que hubo que hacer debido a la RAA, a ambos lados de su aliviadero (Figura 3)

Las juntas se instalaron por primera vez en 1995, pero la RAA continuó y a causa de ello hubo que removerlos, cortar otra vez las ranuras e instalar unas nuevas juntas estancas inflables.

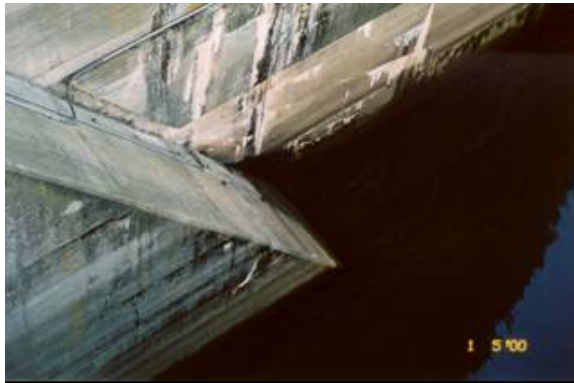
Figura 5. Vista de la ranura sin agua, después de rellenar con agua la junta estanca, en la presa Chickamauga, Tennessee, USA

Aquí el desafío fue instalar dicha junta con unos 25 m de columna de agua, fluyendo a través de la ranura mencionada (Figuras 4, 5, 6 y 7).

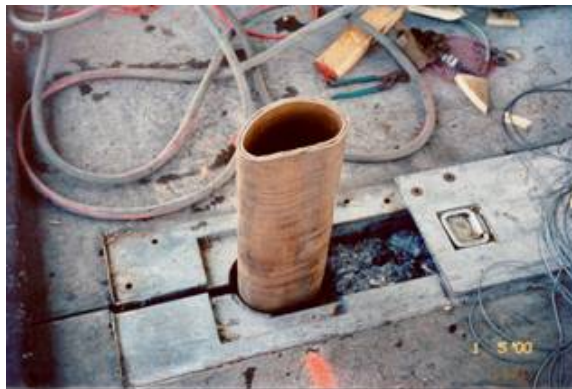
Figura 6. Vista de la junta estanca después de ser instalada (Presa Chickamauga, Tennessee, USA)

Las juntas estancas inflables para presas que se utilizan en la actualidad, se fabrican con un material multicomponente diseñado específicamente para esta aplicación (Figura 6). Aunque por su apariencia se pueden confundir erróneamente con una manguera de goma común, se fabrican a medida para cumplir con las especificaciones de cada caso particular y se inspeccionan y ensayan para que trabajen adecuadamente.

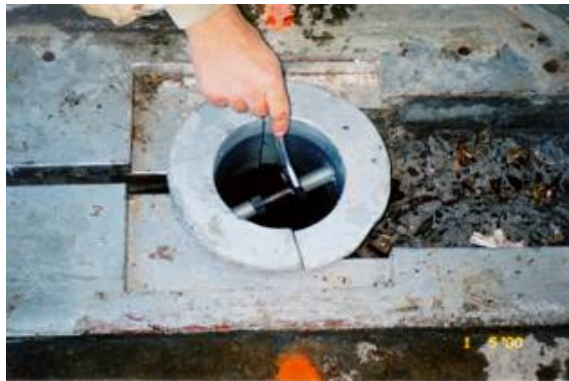
Figura 7. Detalle del anillo superior de fijación de la junta estanca mientras está siendo ajustado (Véase la ranura cortada en el hormigón y el aspecto de éste, en la presa Chickamauga, Tennessee, USA)

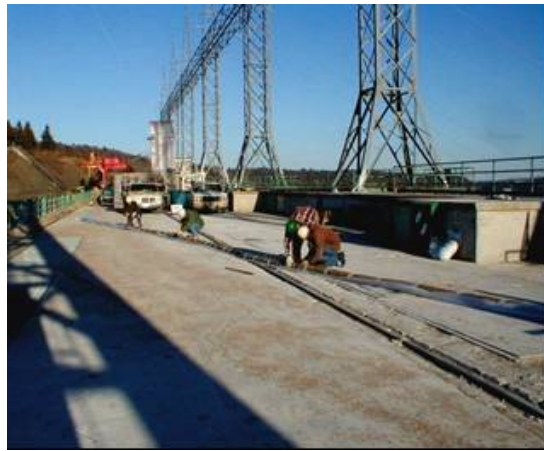
Figura 8. Preparación de las juntas estancas para su instalación (Estación Generadora Mactaquac, Keswick Ridge, Canadá)

Para evitar el problema mencionado, se decidió utilizar dos juntas estancas inflables, de manera tal que se cortó la primera mitad de la ranura (la de aguas arriba) y se instaló una de estas juntas estancas y, posteriormente, se cortó la otra mitad de la ranura y se instaló la segunda junta estanca (Figuras 8 y 9).

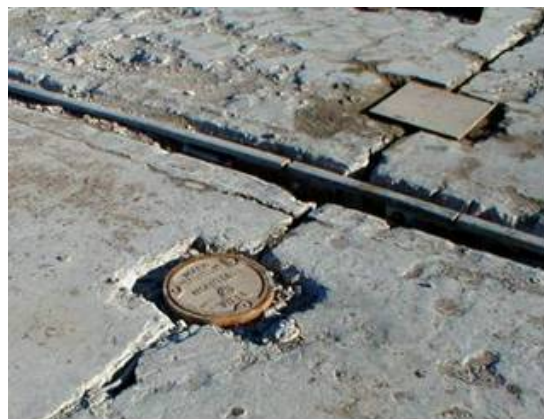
Figura 9. Vista de la tapa metálica de la primera junta estanca ya instalada y de la tapa de madera colocada sobre la perforación para instalar la segunda (Estación Generadora Mactaquac, Keswick Ridge, Canadá)
