# COMITÉ NACIONAL ESPAÑOL DE GRANDES PRESAS

## REHABILITACIÓN DE LA RED DE DRENAJE MEDIANTE AGUA A ALTA PRESIÓN. EXPERIENCIA DE LOS ÚLTIMOS CINCO AÑOS EN MÁS DE TREINTA PRESAS ESPAÑOLAS.

**Luís García García<sup>1</sup> y Alberto Gonzalo Carracedo<sup>2</sup>**

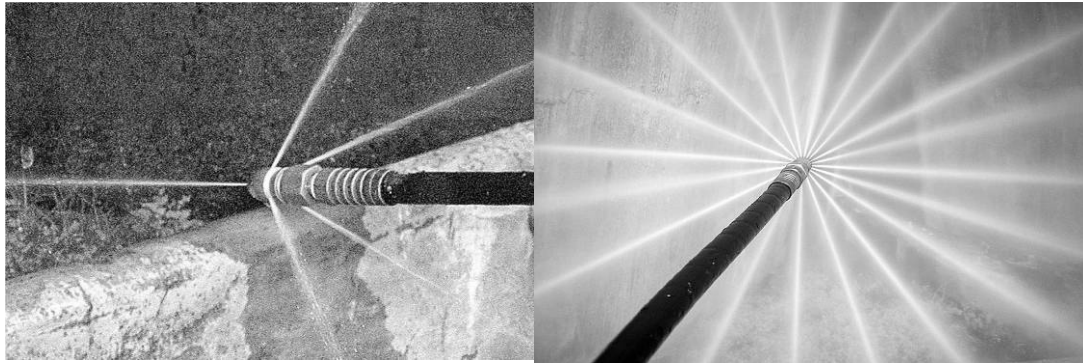
*Fig. 5. (Izquierda).Tobera de chorro frontal o rompedora. Los chorros laterales sirven para ayudar en el avance.*

*Fig. 6. (Derecha).Tobera limpiadora de 20 chorros laterales fijos.*

En lo referente a las toberas a emplear, resulta recomendable la alternancia de distintos tipos, en operaciones de limpieza sucesivas. Existen, a grandes rasgos, 2 familias. Por un lado, las denominadas “rompedoras”, que concentran un importante porcentaje del caudal en su zona frontal, lo que permite su avance hasta el final de la perforación, eliminando tapones e importantes obstrucciones. Su finalidad es principalmente garantizar la introducción de posteriores toberas en toda la longitud del dren, llevando a cabo una primera limpieza de los paramentos (Fig. 5 )

Por otra parte, y para efectuar la limpieza completa de las paredes, se recurre, en una segunda operación, al repaso del dren mediante toberas que primen la salida de caudal hacia los laterales, obteniéndose este efecto

mediante una distribución homogénea de un importante número de salidas fijas de agua (hasta 20), o mediante toberas rotatorias con giro a distintas velocidades. (Fig. 6).

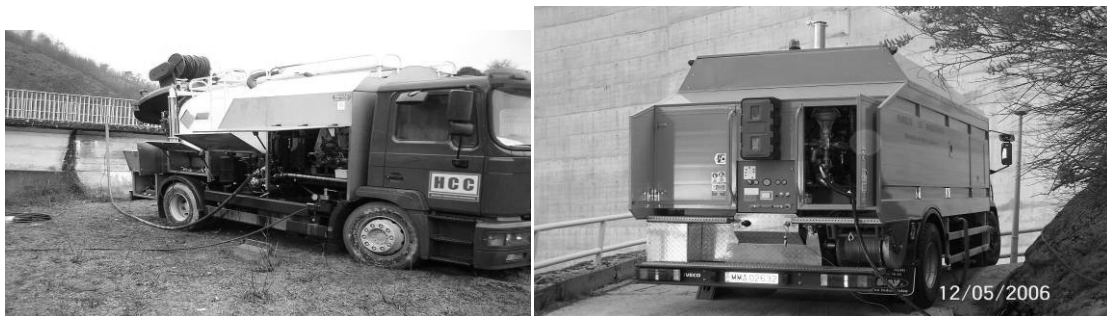
*Fig. 7. Camiones motobomba . Izquierda de HCC y derecha del Parque de Maquinaria*

El sistema no presenta problemas en adaptarse a irregularidades del taladro, al tratarse de mangueras semi-rígidas, de reducido diámetro, capaces de seguir las eventuales sinuosidades de la directriz del dren. Dado que los voluminosos equipos (Fig. 7) se sitúan fuera de la presa y que las mangueras pueden tener longitudes de centenares de metros, sin merma para la eficacia del trabajo, este sistema permite su empleo en galerías de reducidas dimensiones o de difícil acceso.

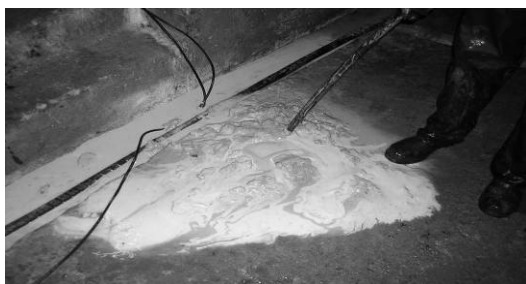
*Fig. 8. Extracción del detritus depositado en el fondo del dren tras la limpieza. Se aprecia la gran cantidad de materia sólida que se consigue desprender y eliminar del dren.*

Una vez concluida la limpieza, se bombea agua limpia desde el fondo del dren, a baja presión y gran caudal, lo que permite la extracción de los detritus generados por el chorro a alta presión (Fig. 8).

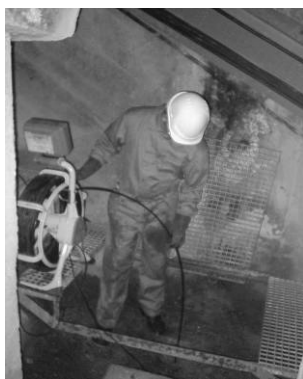
*Fig. 9. Introducción de la manguera con mini cámara en un dren para su inspección*

Obviamente, la medición de los aforos antes y después de los trabajos, permite una evaluación estimativa de la aptitud del sistema elegido e, indirectamente, de su correcta ejecución. También es muy importante la inspección ocular del dren mediante cámaras de TV y equipos de filmación específicos, susceptibles de operar con decenas de metros de columna de agua, y con elementos de blindaje de cabezales que permitan su empleo en duras condiciones de trabajo (Fig. 9).
