# COMITÉ NACIONAL ESPAÑOL DE GRANDES PRESAS

## OBSERVACIÓN DE LOS CIMIENTOS DURANTE LA PUESTA EN CARGA DE LAS PRESAS

Antonio Soriano<sup>1</sup>

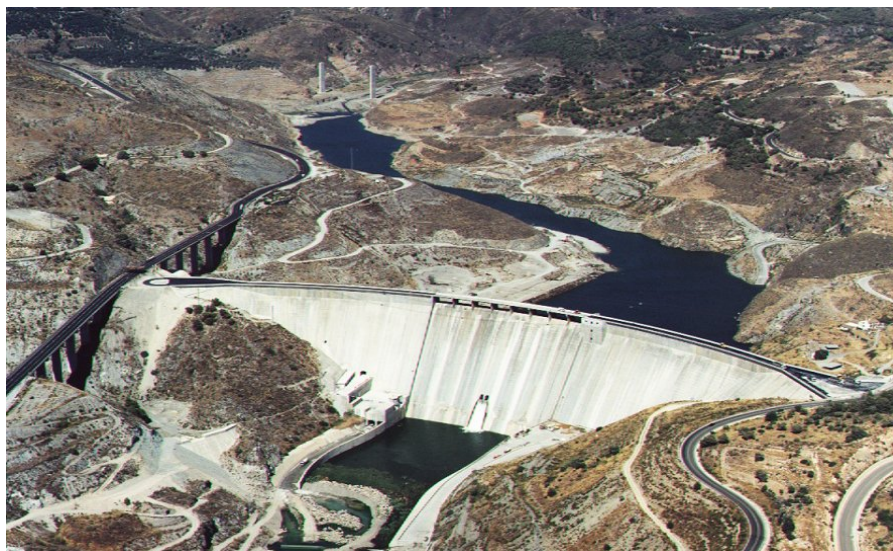
**Foto 1.- Presa de Rules**

La decisión técnica que finalmente se tomó condujo al proyecto de una solución de arco-gravedad con sección tipo robusta como se indica en Fig. 1. La planta de la presa puede verse en una figura que se incluye más adelante en Fig. 4.

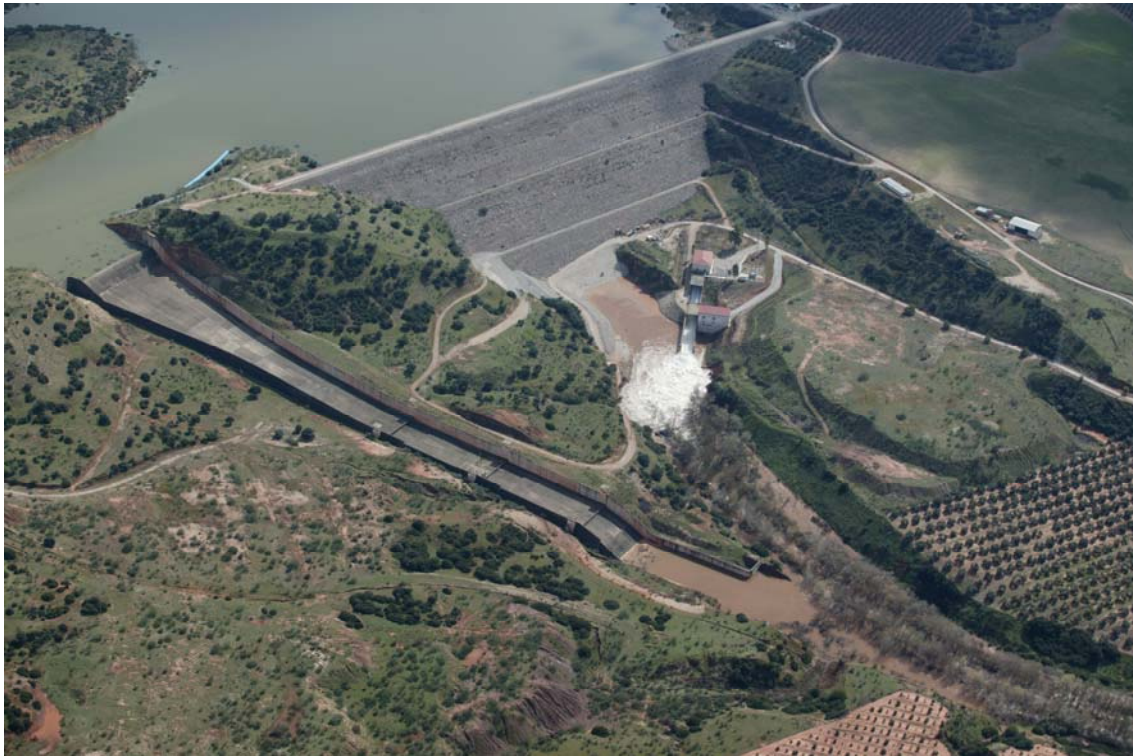
**Foto 2.- Presa de Giribaile**

La cerrada de la presa de Giribaile tiene una singularidad muy notable. Los paquetes areniscos triásicos que afloran en las laderas y en la zona central del cauce son deleznable. Están formados por arenas de granulometría muy uniforme que quedan ligeramente soldadas. Se estimó en su día que podrían ser incluso erosionables. Además, cerca de superficie, presentaban diaclasas casi verticales con gran apertura. Los paquetes de arenisca de gran espesor quedan intercalados en otros más arcillosos claramente impermeables. Coronando la serie triásica y en clara discordancia, existen depósitos miocenos poco permeables.

El proyecto dio solución a este importante problema especificando la construcción de una pantalla impermeable continua que cortase el flujo que pudiera producirse a través de las areniscas. Pero consideraciones posteriores realizadas durante la propia construcción movieron a modificar el proyecto para incluir un tapiz de arcilla en la base del espaldón de aguas arriba y disponer, además una galería perimetral desde donde se practicarían inyecciones de impermeabilización de las areniscas.

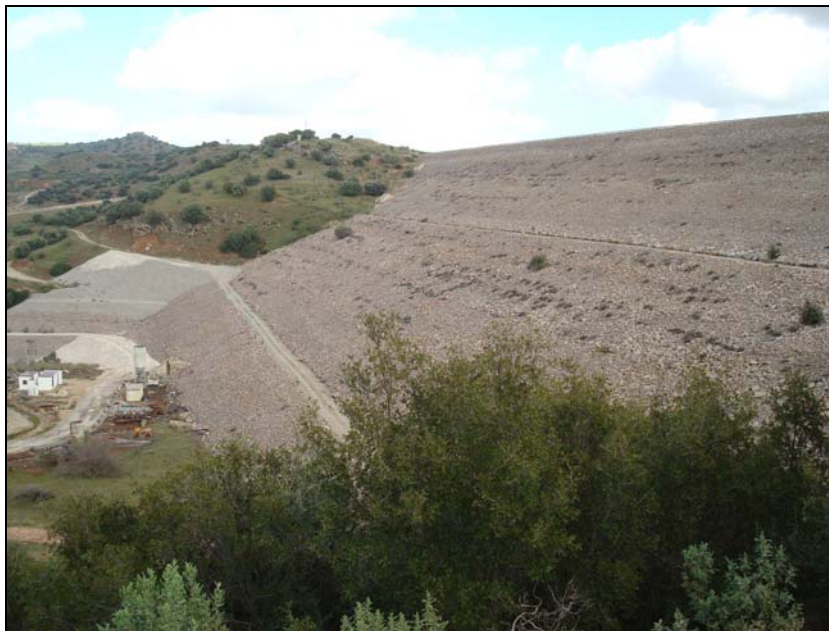
**Foto 3.- Filtro invertido en margen derecha. Giribaile**

La observación visual de las laderas, aguas abajo de la presa, puso en evidencia de manifiesto la existencia de surgencias de aguas con síntomas de arrastre de arenas lo que creó cierta alarma y obligó a disponer un filtro invertido en la margen derecha.

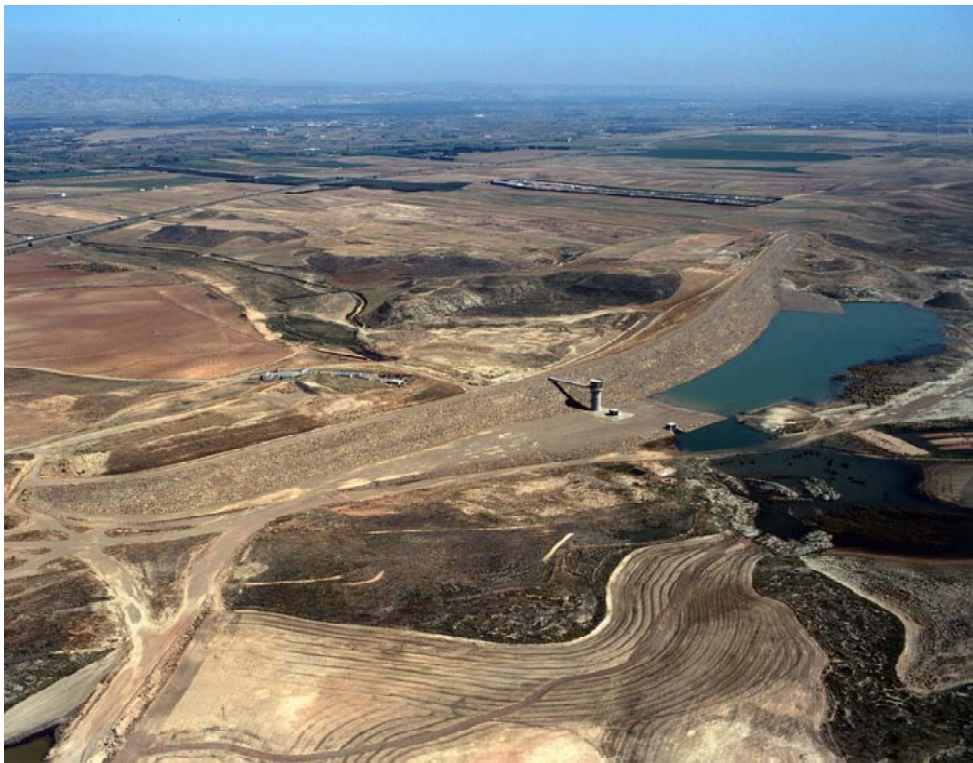
**Foto 4.- Presa de La Loteta**

La presa de La Loteta está construida sobre los depósitos miocenos de margas y yesos del valle del Ebro. El gran vaso natural de la presa es una depresión geomorfológica que tiene su salida a través del barranco del Cañizal cuyo curso ha sido cerrado por la presa. Este vaso se usará para almacenamiento de aguas de aportación externa (aguas del Canal Imperial o del Canal de las Bardenas) para abastecimiento a la ciudad de Zaragoza.

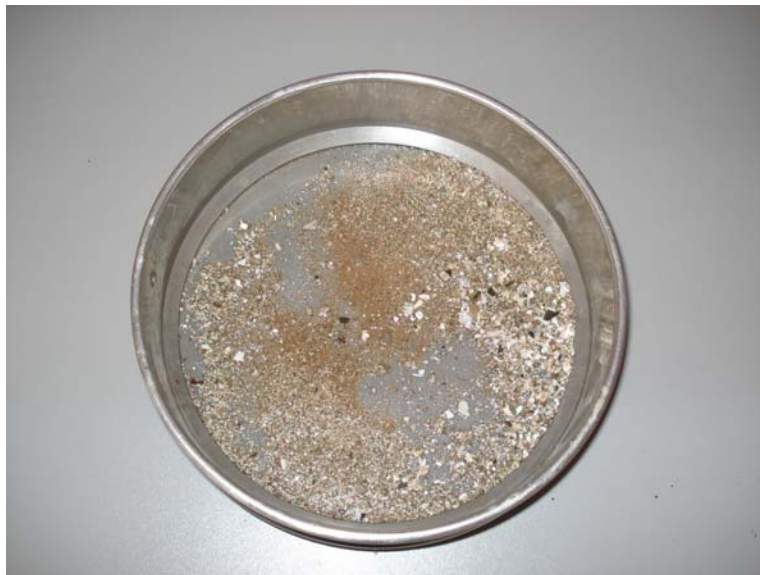
**Foto 5.- Partículas decantadas en la estación de aforo de drenes**

Las aguas no parecen arrastrar sólidos en suspensión, sólo llevan sales disueltas. En las balsas de decantación que existen en las estaciones de aforo únicamente se aprecian unos pocos (mínimos) arrastres que se interpreta que proceden de posibles partículas preexistentes en el sistema de conducciones de drenaje. Ver Foto 5.
