COMITÉ NACIONAL ESPAÑOL DE GRANDES PRESAS

REHABILITACIÓN DEL DESAGÜE DE FONDO Y DEL PRIMER TRAMO DEL RÍO SALADO A LA SALIDA DEL CONTRAEMBALSE DE LA PRESA DE ALLOZ

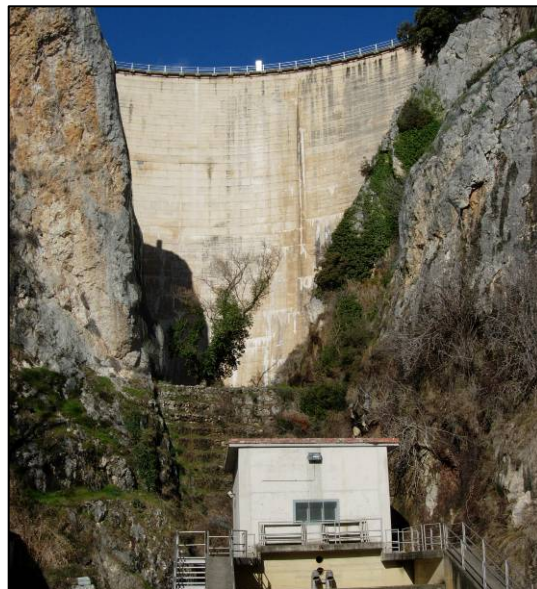
Fig. 1. Cerrada del embalse de Alloz

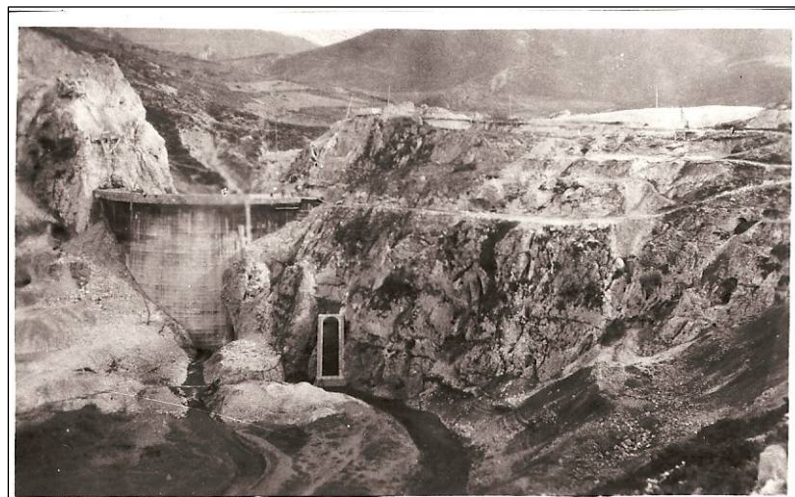
Para cumplir con el Reglamento Técnico sobre Seguridad de Presas y Embalses se dispuso un segundo desagüe de fondo mediante un pantalón en una de las tuberías de 2.5 m. de diámetro que van a la central de pie de presa. (Ver foto de la toma, Fig.2).

Fig. 2. Presa de Alloz desde aguas arriba, con embalse vacío. Año 1964.
