# COMITÉ NACIONAL ESPAÑOL DE GRANDES PRESAS

## REVISIÓN DEL DIAGNÓSTICO DE LA PRESA DE MEQUINENZA

*RESUMEN:* Como consecuencia de una serie de incidentes nacionales e internacionales en presas en el período de proyecto y construcción de la presa de Mequinenza, por un lado, y de la magnitud de la misma, por otro lado, se tomaron una serie de medidas de instrumentación, algunas de ellas superabundantes.

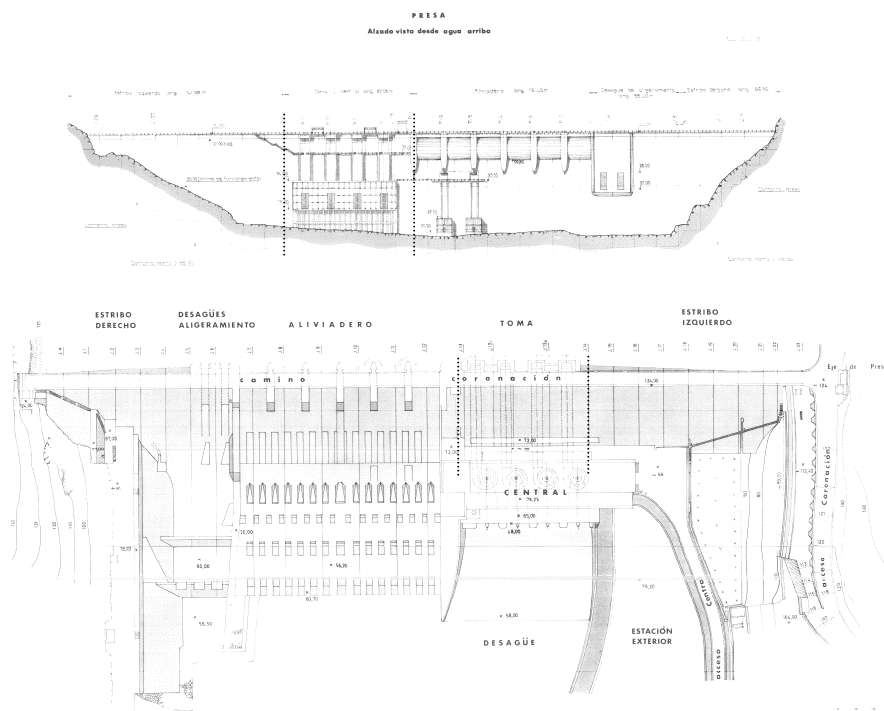
Figura 1. Alzado de la presa desde aguas arriba y planta de la misma

En la figura 1 se presenta el alzado de la presa visto desde aguas arriba, así como una planta de la misma. En ella puede verse que el perfil de la cerrada es abierto (tipo U), con una altura de cota muy similar en la mayoría de los bloques, esto es, la rigidez de los mismos es similar, incluso algo menor, consecuencia de su menor altura, en el gran bloque donde se sitúan las tomas (junta 13 y 14) de una longitud de 70 metros. La longitud del resto de los bloques se sitúa entre 14 y 21 metros, excepto el bloque entre las juntas 21 y 22 que es de 8,16m.

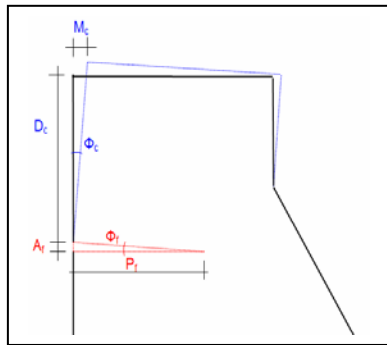
Figura 4.- Relación entre apertura de fisura y movimiento horizontal en coronación

monolitismo de la parte superior del bloque este efectúa un movimiento de giro hacia aguas abajo pivotando en la cota de aparición de la fisura (esquema de la figura 4).

Los desplazamientos horizontales se obtienen considerándose el cuerpo de la presa como rígido de tal manera que el ángulo formado por la apertura de la fisura es igual al ángulo que se desplaza la parte por encima de esta cota hasta coronación. De esta manera, estimándose el ancho y la profundidad de la fisura y conociéndose la cota en que ella se da, se puede obtener el movimiento individual horizontal.

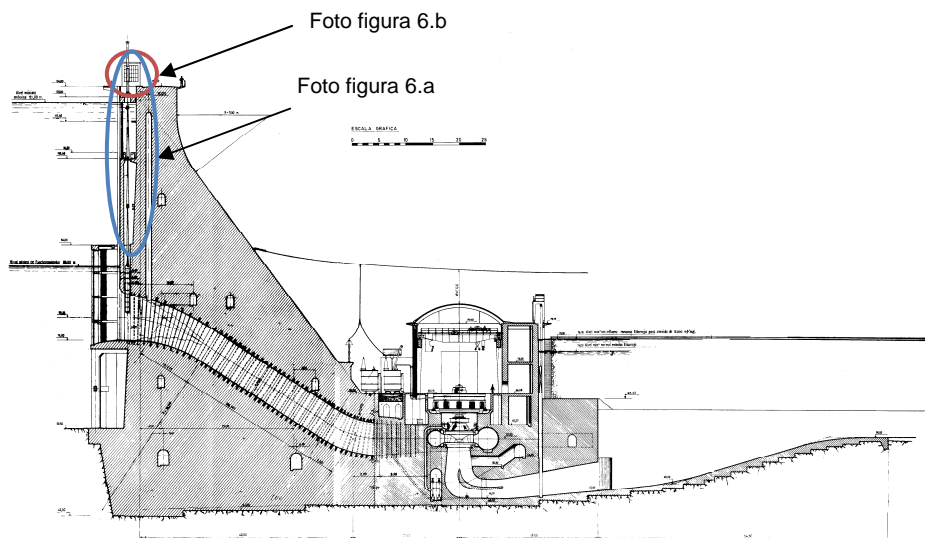
*Figura 5.- Sección transversal de la presa por bloque de la central*

Un argumento que ahonda en la hipótesis realizada en cuanto al diagnóstico son las fisuras oblicuas que aparecen en las vigas que conectan la presa con los soportes de las compuertas de las cuatro tuberías que conectan con las turbinas. En la figura 5 se muestra la sección transversal de la presa por el bloque correspondiente a la central, situado entre las juntas 13-14. En ella puede verse la existencia de unos pilares que arrancando desde el talón delantero de la cimentación llegan hasta coronación donde conectan con la presa tal como se aprecia en la fotografía de la figura 6.a.
