COMITÉ NACIONAL ESPAÑOL DE GRANDES PRESAS

ESTUDIO DE SOLUCIONES PARA LAS FILTRACIONES DE LA LADERA IZQUIERDA DE LA PRESA DE RIALB (LÉRIDA)

RESUMEN: La presa de Rialb, de hormigón compactado con rodillo y 101,5m de altura fue construida entre 1995 y 1999 y tiene un volumen de embalse de 402 Hm³.

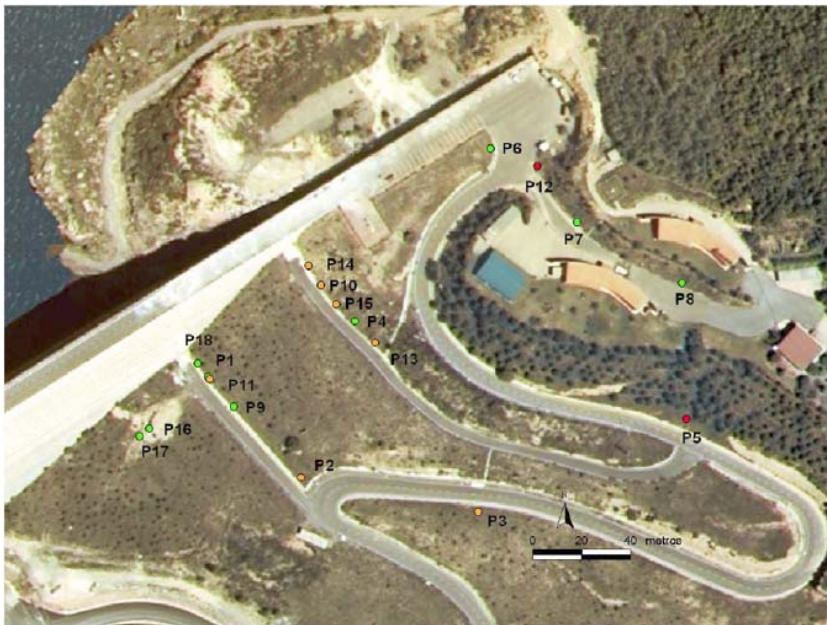
Se procedió al registro y aforo de todos los puntos de filtración de la ladera: Se aforan diariamente un total de 9 puntos en la ladera desde 2005.

Además, sobre la ladera del estribo izquierdo de la presa se dispusieron 18 piezómetros abiertos, en los que se registran datos de nivel de manera diaria también.

Un análisis detallado de la evolución de estos piezómetros en relación a la cota de llenado del embalse pone de manifiesto un comportamiento diferente que se puede sintetizar según tres modelos:

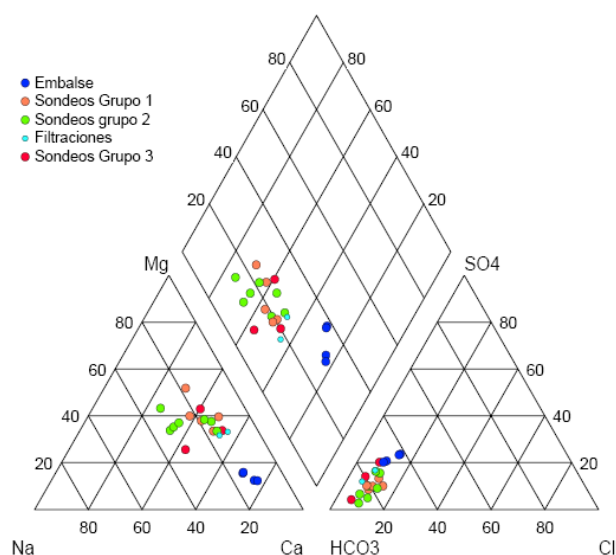
Para la caracterización química de las surgencias se ha realizado un análisis detallado de: las características químicas de las aguas del embalse, de los piezómetros, de las surgencias y de las filtraciones generadas en el cuerpo de la presa.

También se ha llevado a cabo una campaña de muestreo en el embalse, algunos de los sondeos y las surgencias observadas. Sobre estas muestras se ha realizado una analítica geoquímica estándar de los componentes mayoritarios, realizada en los laboratorios de la Confederación Hidrográfica del Ebro. Varias de estas muestras se remitieron al laboratorio de isótopos estables de la Universidad Autónoma de Madrid donde se analizaron los isótopos estables O18 y D.

- El agua de estas filtraciones proviene del embalse en un 85% viniendo el resto de aportación de ladera.
- Las filtraciones evolucionan de manera proporcional al nivel de embalse, siguiendo una curva polinómica de segundo grado.
- El agua de las filtraciones es limpia, no existe sifonamiento ni lavado de finos en la ladera, pero el paso continuo del agua por la ladera provoca erosiones no deseadas en la misma.
- Entre los bloques 15 y 21 se concentran la mayor parte de las fracturas y es la zona de mayor admisión de las inyecciones realizadas.
- Las inyecciones hasta ahora efectuadas no han reducido significativamente el caudal de las filtraciones.
