JORNADA DE SEGURIDAD DE PRESAS DE ESTÉRILES MINEROS

PATOLOGÍA DE PRESAS DE ESTÉRILES MINEROS

Claudio Olalla Marañón

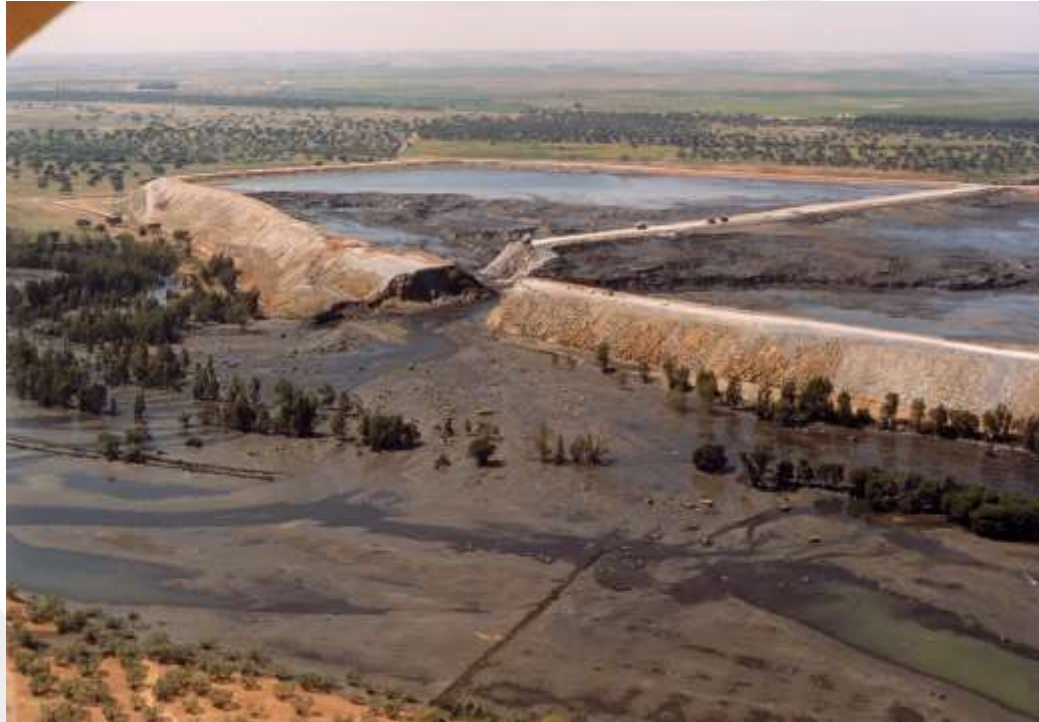
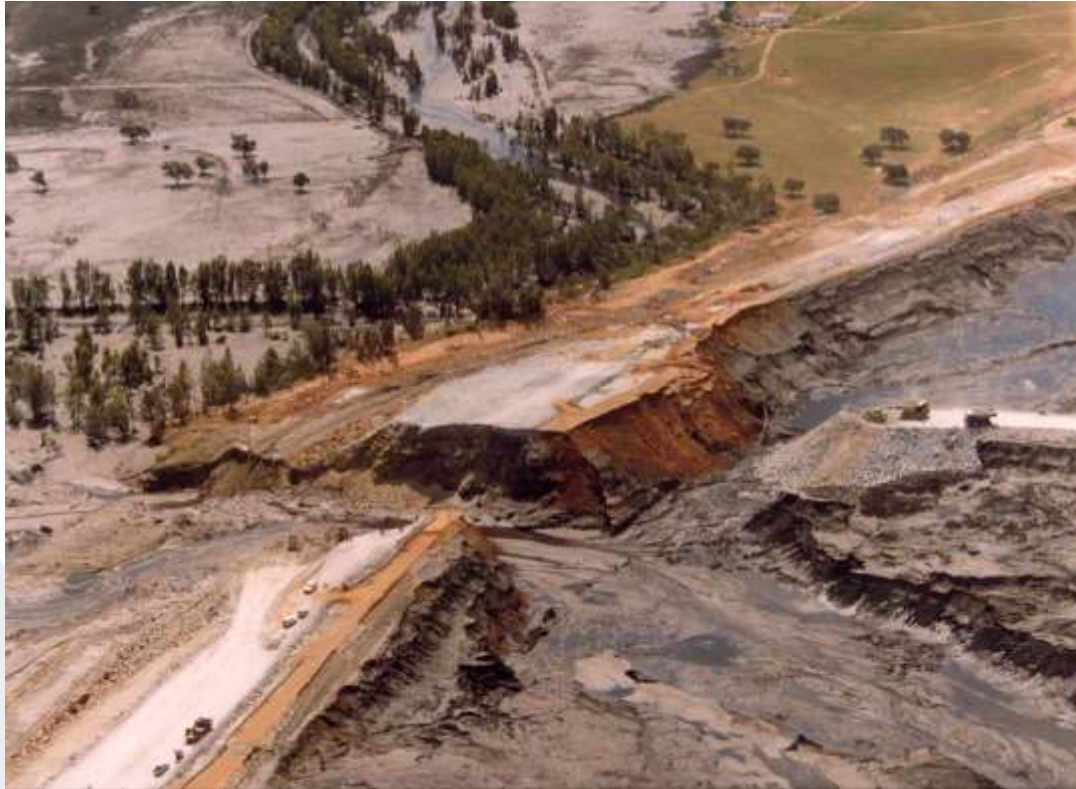
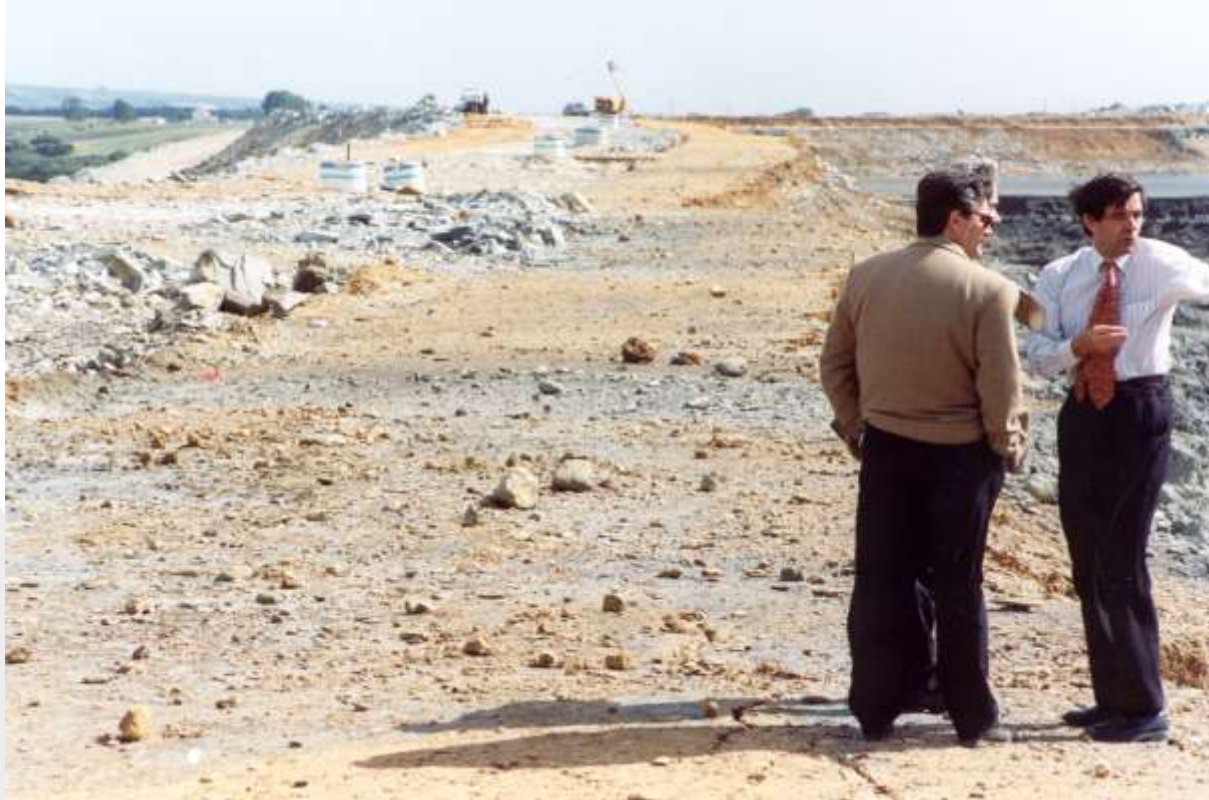
AZNALCÓLLAR

- Falló la noche del 24 de abril de 1998
- El cuerpo de presa no es una presa de estériles típica (... **si bien estaba diseñada para almacenar estériles de mina**)
- Se han dicho y escrito muchas tonterías
- **Era una presa ejemplar; muy bien auscultada, muy bien estudiada, ...**
- Existen tres informes relevantes;
 - EPTISA (Portilla, Congreso Sevilla, 2000)
 - LG-CEDEX (Olalla y Cuéllar, Géotechnique, 2001)
 - UPC (Alonso y Gens, Géotechnique, 2006, Part 1, 2 y 3)

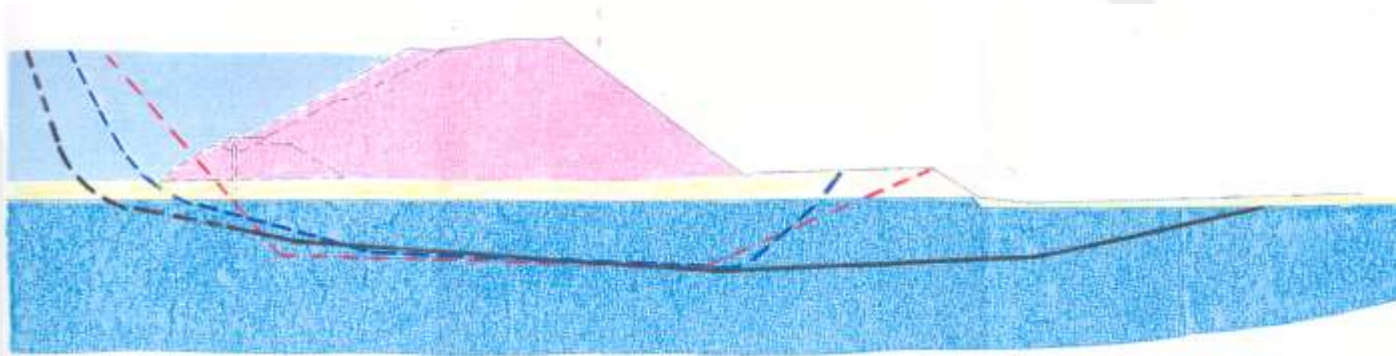
AZNALCÓLLAR

MOTIVOS DE LA ROTURA

- Fragilidad de las arcillas
- Sobrepressiones intersticiales en el cimiento

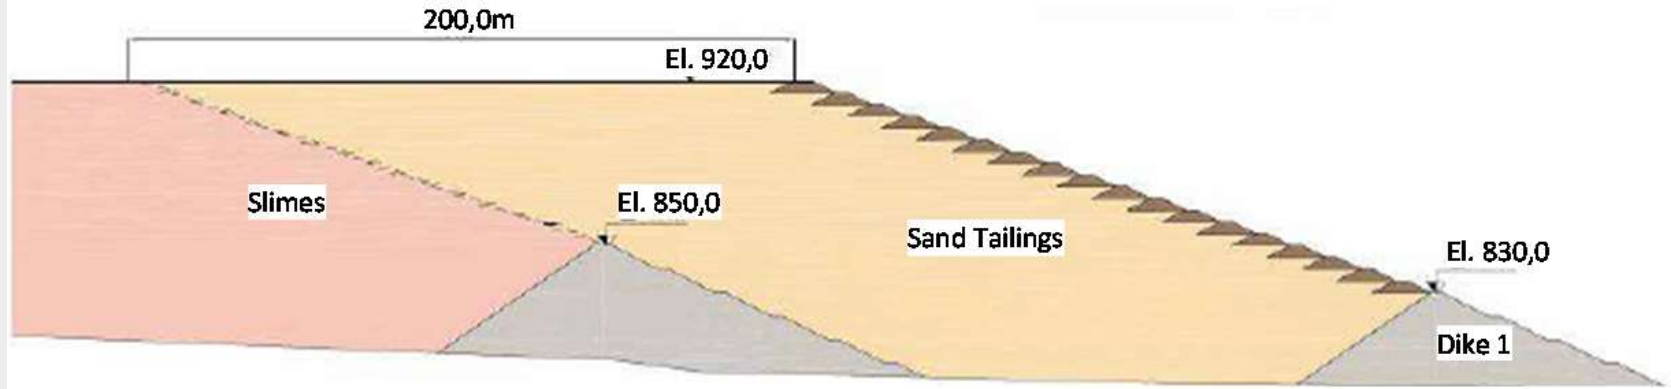
ROTURA DE FUNDAO; 5 DE NOVIEMBRE 2015

Diseño inicial;

- Separación de las “arenas” de las “lamas”
- Método final; “aguas arriba”
- 200 m de playa

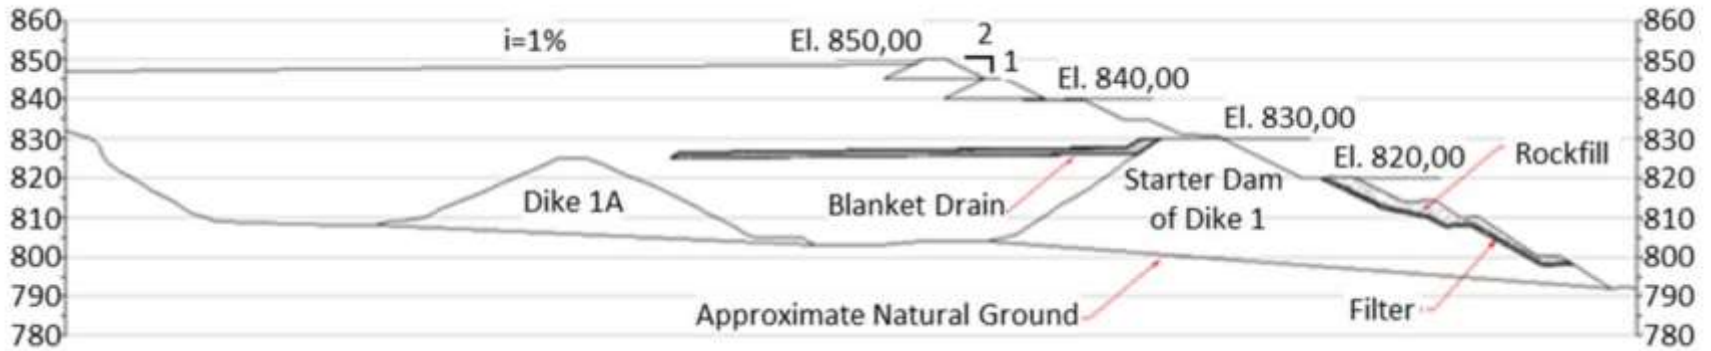
FUNDAO

- Mal drenaje
- Colocación de manto drenante
- Erosión interna
- Paquetes de lamas y limos en zona de arenas
- Minoración de playa a 60 m
- Fugas alrededor del estribo izquierdo (cambio de la planta)
- Previamente; fisuras abundantes en coronación
-

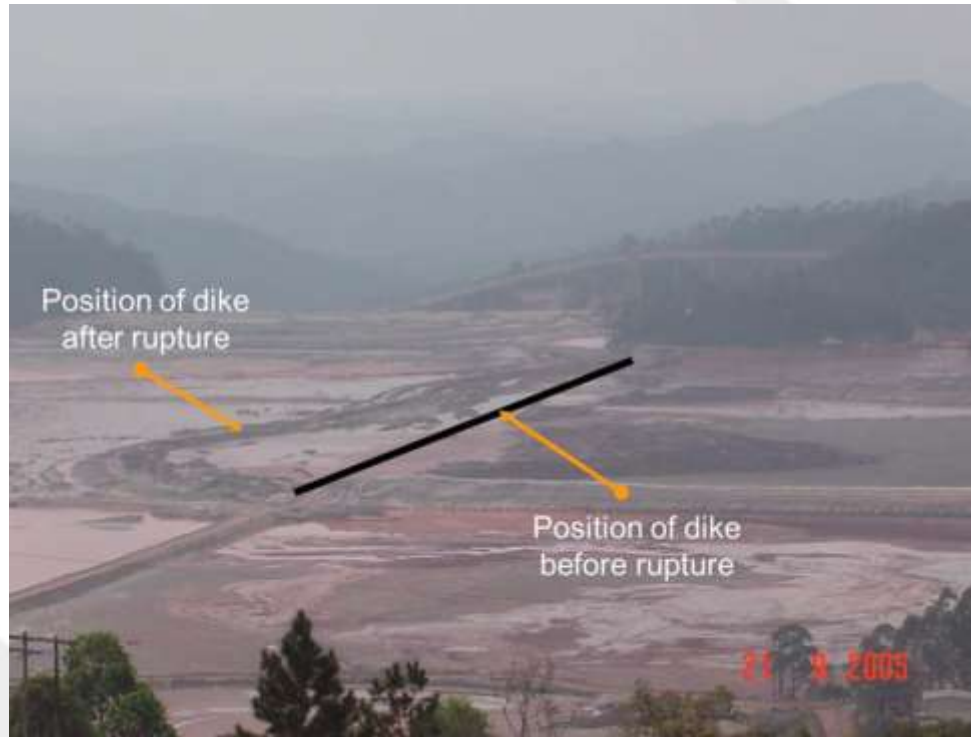
FUNDAO

Causa de la rotura total por;

- Extrusión lateral
- Licuefacción estática
