# COMITÉ NACIONAL ESPAÑOL DE GRANDES PRESAS

## PROTECCIÓN DEL ALIVIADERO DE LA PRESA DE HUESNA – T.M. EL PEDROSO. SEVILLA.

*RESUMEN: El objeto de esta comunicación es describir las actuaciones llevadas a cabo en el barranco de descarga del aliviadero de la presa de Huesna y otras obras complementarias, para dar respuesta a los problemas planteados de socavación del lecho del barranco, de desestabilización de una de sus laderas y de aterramientos a la salida de la galería de los desagües de fondo de la presa. Estas actuaciones pueden agruparse en: Obras de protección del barranco (azudes, muros de gaviones, traviesas de hormigón), obras de restauración de márgenes, obras al pie de aguas debajo de la presa (contraataguía de hormigón e inyecciones de impermeabilización).*

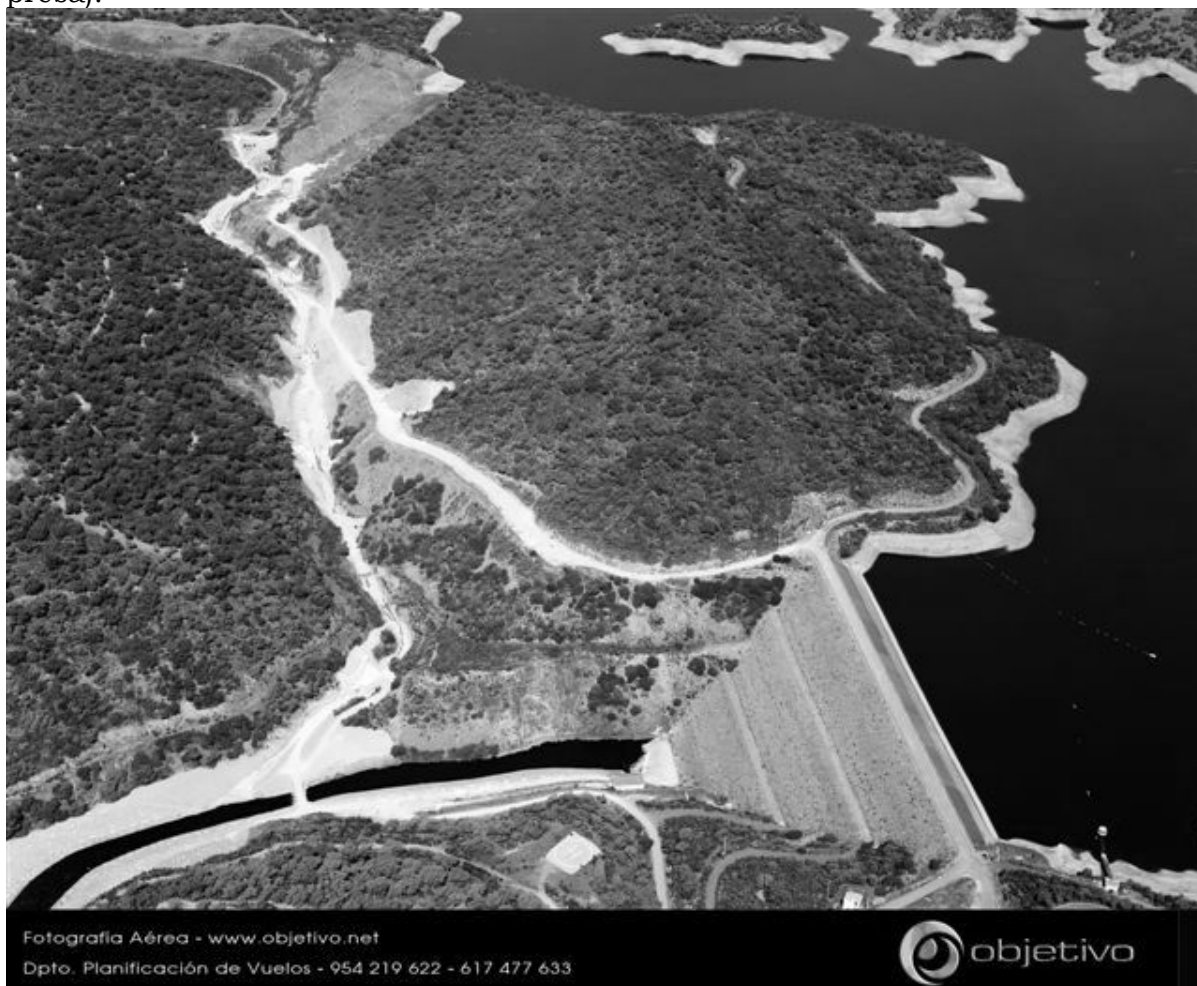
*Vista general del barranco del Carbonero. Cuerpo de presa y riera de Huesna en parte inferior. Trinchera entre vertedero y barranco en parte superior izquierda.*
