# COMITÉ NACIONAL ESPAÑOL DE GRANDES PRESAS

## TRABAJOS DE NUEVA RED DE DRENAJE E INYECCIÓN DE CONSOLIDACIÓN DEL CIMIENTO EN LA PRESA DE DOIRAS

*RESUMEN: La presa de Doiras, ubicada sobre el río Navia en cerrada de pizarra, es una presa de hormigón de gravedad de planta curva, con altura máxima de 89 m. La presa disponía de red de drenaje de cimiento únicamente en sus bloques centrales, existiendo en las laderas algunos drenes cortos que proporcionaban caudales muy elevados y subpresión equivalente a la cota de embalse.*

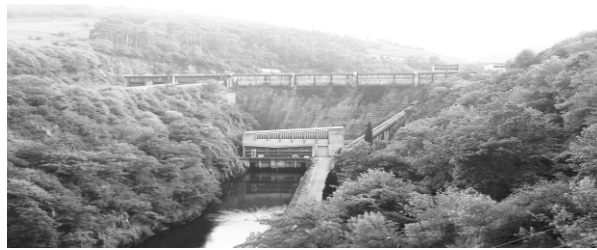
*Fig. 1: Imagen de la presa de Doiras desde aguas abajo*

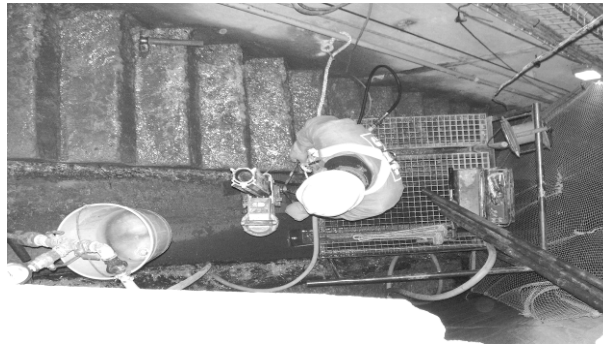
*Fig. 3: Plataforma de trabajo implantada en obra*

La zona de trabajos presentaba serias dificultades por la acusada pendiente de las galerías. Esto se resolvió con la implantación de nuevas escaleras de acero inoxidable y empleo de plataformas de trabajo equipadas con redes anticaídas, adaptadas a las dimensiones de la galería, además de la utilización de líneas de vida, arneses y el resto de medidas de seguridad (ver fig. 3).
