# **Incidentes y accidentes en presas. ¿Qué podemos aprender?**

Un resumen

**Estocolmo, 11-12 octubre  
2013**

Club Europeo de ICOLD  
Comité sueco

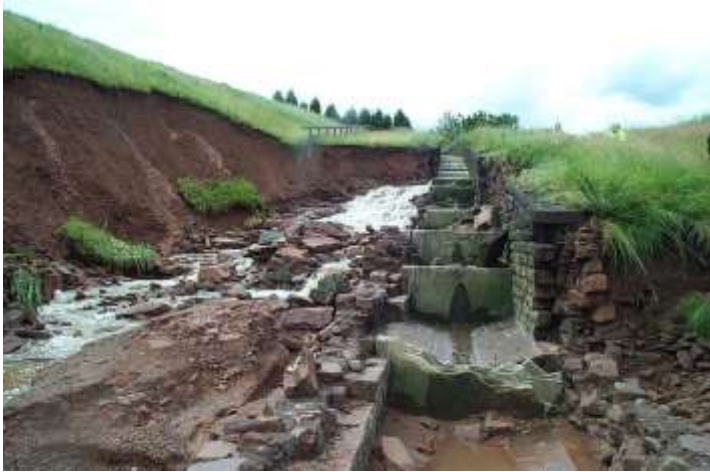
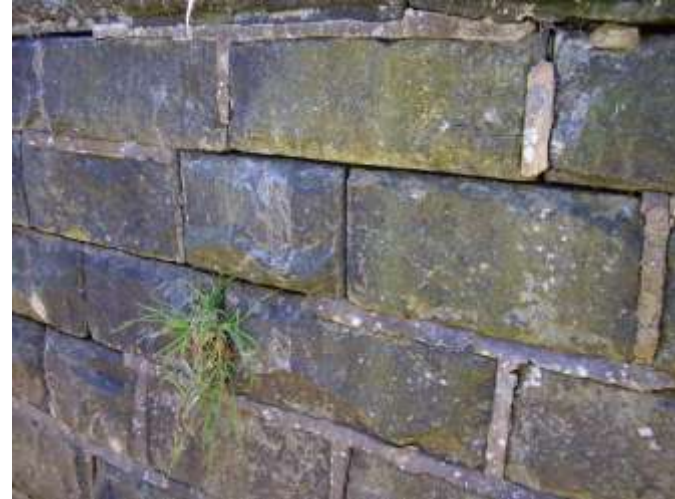
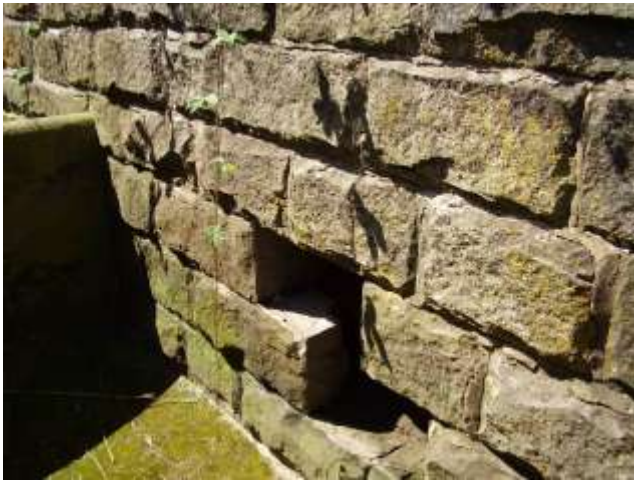
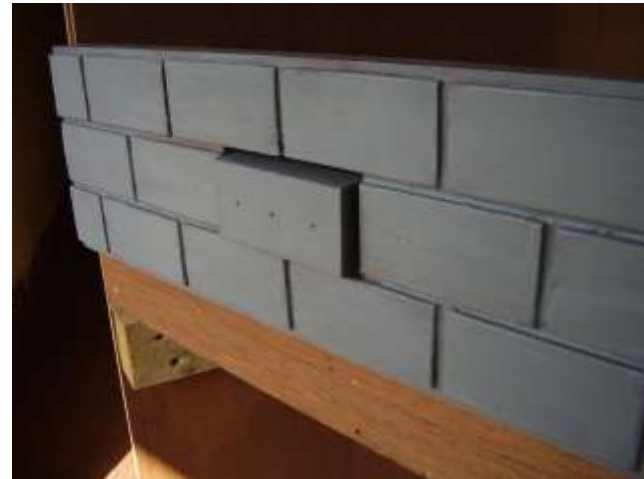
# Embalse de Ulley (Reino Unido)

Mampostería –

**Presiones hidrodinámicas** –

Sellado de uniones

Capacidad de

**desembalse** importante

ante un incidente

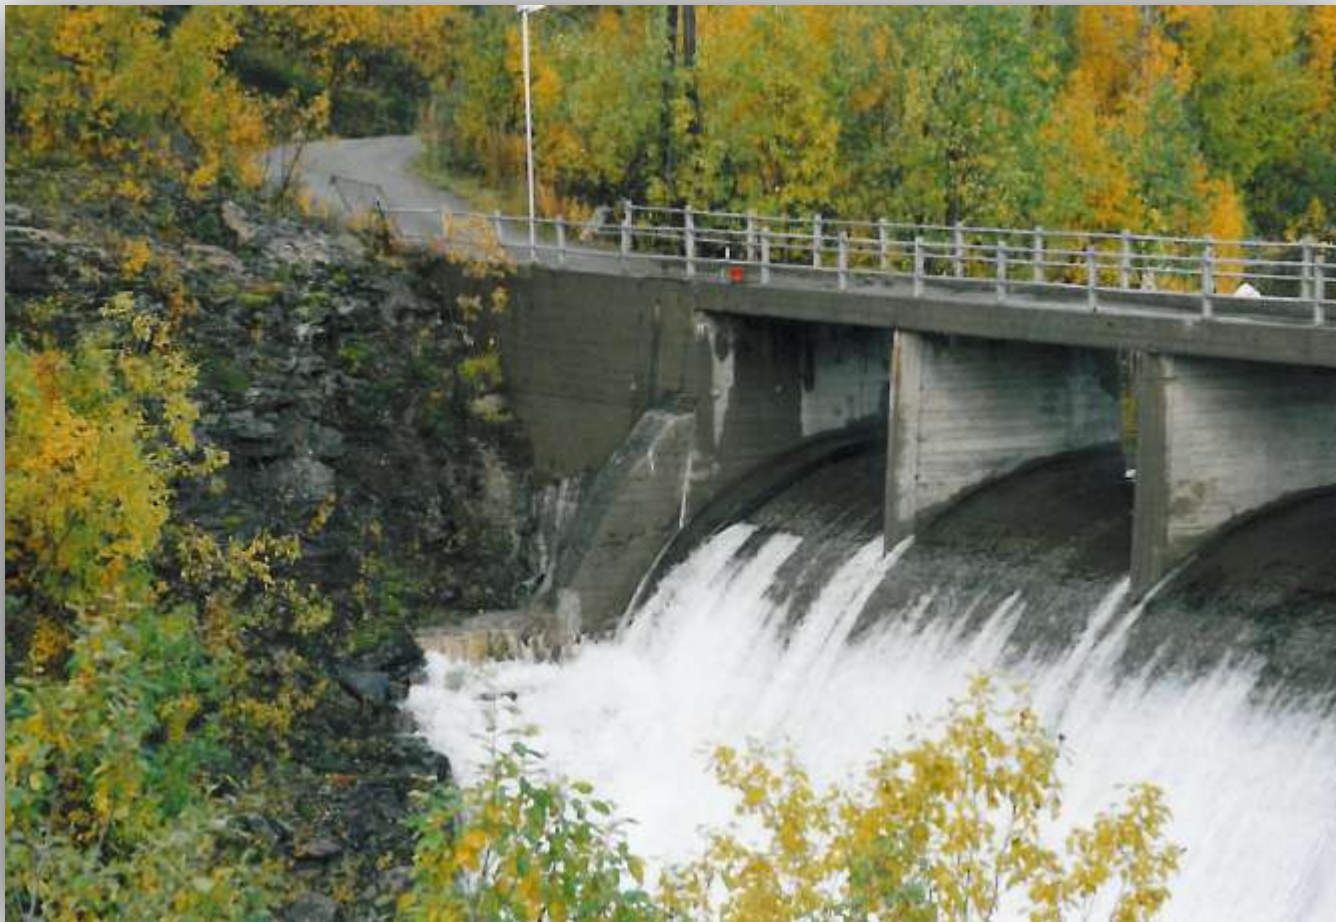
# Presa de El Bleikvatn

Colapso 140 m bajo  
la presa

Asiento de **1,4 m**  
en el estribo Este

¡Atención al **entorno**  
de la presa!

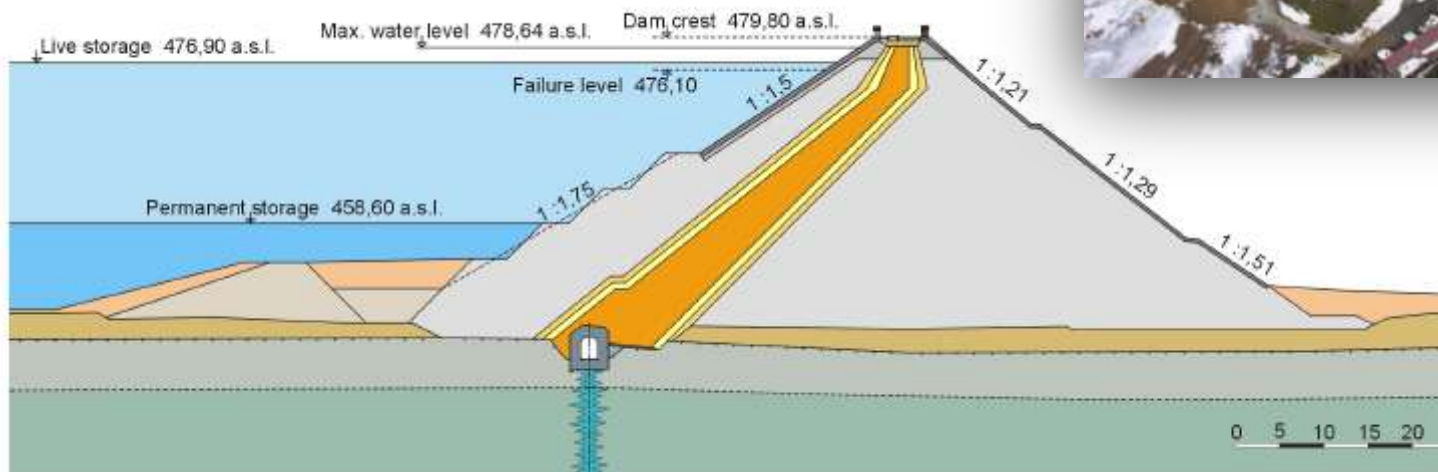
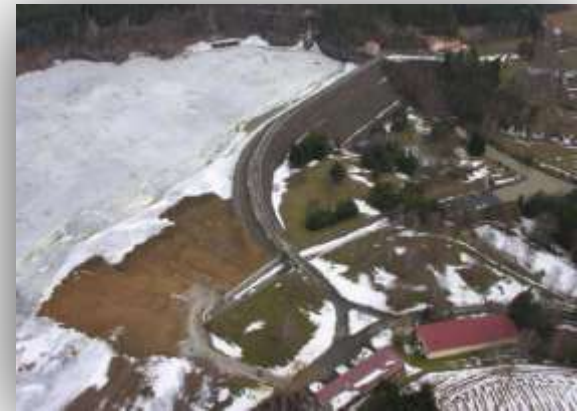
# Presade Mostiste (República Checa)

**Material** inadecuado, ausencia de **filtro** y mala **compactación** en la zona vertical superior del núcleo

Avería **35 años después** de finalizar la construcción

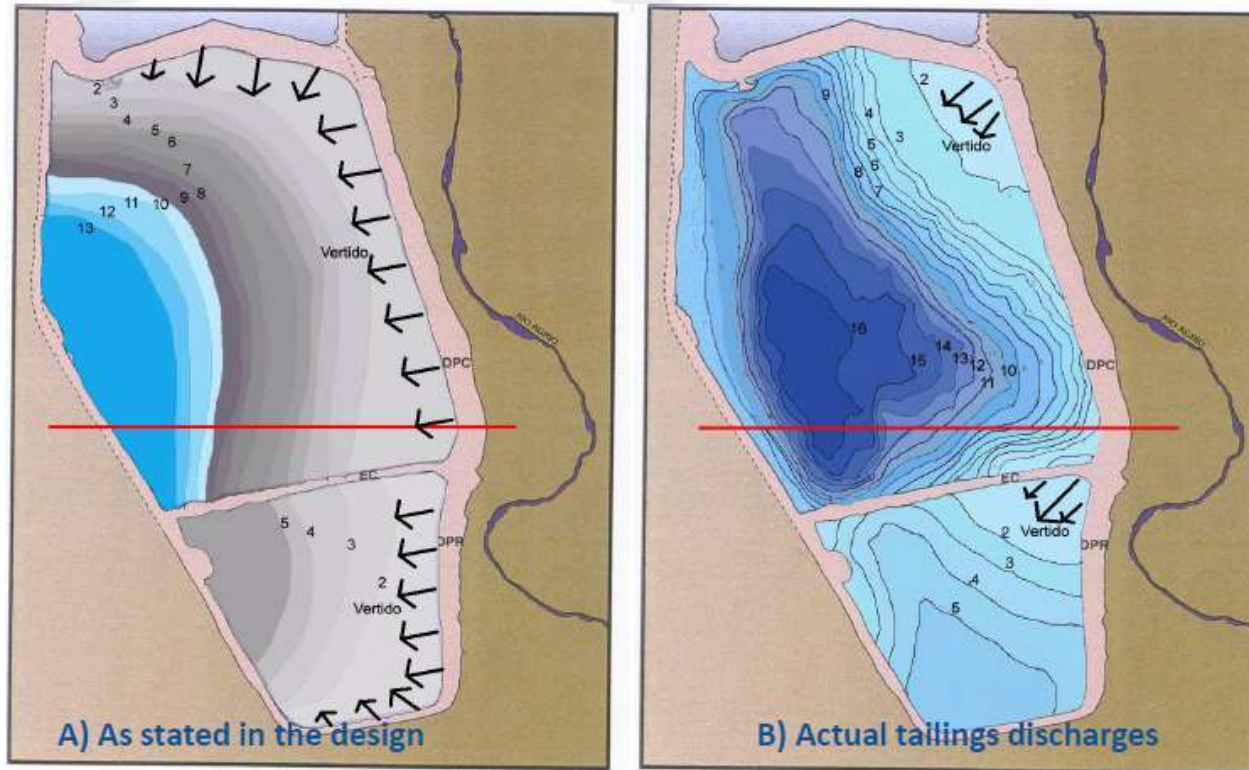
# Presa de Aznalcóllar (España)

Diseño + Construcción + Explotación
